## DAMAGE ANALYSE OF THE COMMON RAIL SYSTEM FUEL PUMP

Artur Król, Leszek Szczęch

Damage analyse of the Common rail system in Citroen Xsara 2.0 HDi is the aim of the paper. As a result of damage two from three pumping section were destructed. Analysis concerns mechanical reasons as well as fuel quality. Internal elements of the fuel pump were checked. There was looked for mechanical defect or assembly faults. Because of incombability of fuel quality to norm PN-EN 590 of may 1999 it was detailed checked on possibility of demagae cause. In effect of analysis it was found that damage was caused by assembly fault. One of internal elements was in colission with another rotating part. This element was broken and small produkts of colission stopped fuel outflow from the pump. Internal pressure increased and cause destruction of the fuel pump. The influence of the fuel propriety on affectability fuel pump was an object of the detailed analysis. Research by means of the spectrophotometer in the infra-red radiation was carried out. Research consisted in the exposing of the fuel sample of the with infra-red rays of the definite wavelength. Spectrum emissive of compared fuels in the infra-red

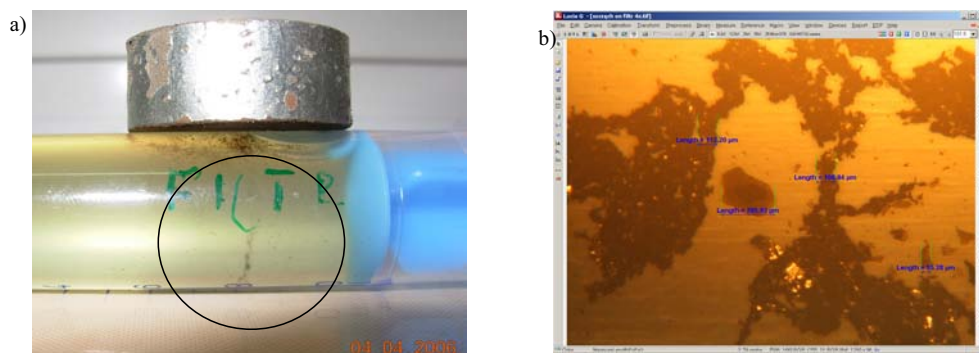
Paliwo pobrane z filtra paliwa zawierało bardzo dużą ilość zanieczyszczeń, zwłaszcza próbka pobrana z dna. Z próbek pobranych ze środkowej warstwy paliwa także wytrącił się osad, ale zanieczyszczenia były w nich dużo drobniejsze. Po poddaniu próbek działaniu pola magnetycznego okazało się, że osad złożony jest z cząstek metalu o właściwościach ferromagnetycznych (rys. 1a). Próbkę poddano badaniu mikroskopowemu (rys. 1b), które pokazuje skupiska namagnesowanych zanieczyszczeń o rozmiarach od 0.01 do 0.2 mm. Utrwalenie się właściwości magnetycznych w tych zanieczyszczeniach po krótkiej ekspozycji na działanie silnego pola magnetycznego wskazuje, że zanieczyszczenia powstały ze stali wysokowęglowej lub stopowej o znacznej twardości. Zanieczyszczenia te znajdowały się w filtrze paliwa przed wkładem filtrującym, a więc nie mogły przedostawać się dalej do pompy wysokiego ciśnienia. Ale ponieważ paliwo krąży w układzie zasilania pomiędzy zbiornikiem a pompą wysokiego ciśnienia a nadmiar paliwa jest ponownie odprowadzany z pompy do zbiornika zanieczyszczenia powstałe po uszkodzeniu elementów sekcji tłoczącej pompy wysokiego ciśnienia mogły przedostać się do filtra paliwa. Świadczy to o tym, że znaczna ilość drobnych zanieczyszczeń mogła znajdować się w pompie wysokiego ciśnienia i to one mogły zablokować odpływ paliwa z wysokociśnieniowej części pompy i przyczynić się do jej uszkodzenia.

Rys. 1. Zanieczyszczenia znalezione w paliwie: a) poddane działaniu pola magnetycznego, b) w obrazie mikroskopowym (rozmiary od 10 do 200  $\mu\text{m}$ )

Fig. 1. Impurities found in the fuel: a) processed of the magnetic field, b) in the microscopic (sizes from 10 for 200  $\mu\text{m}$ )

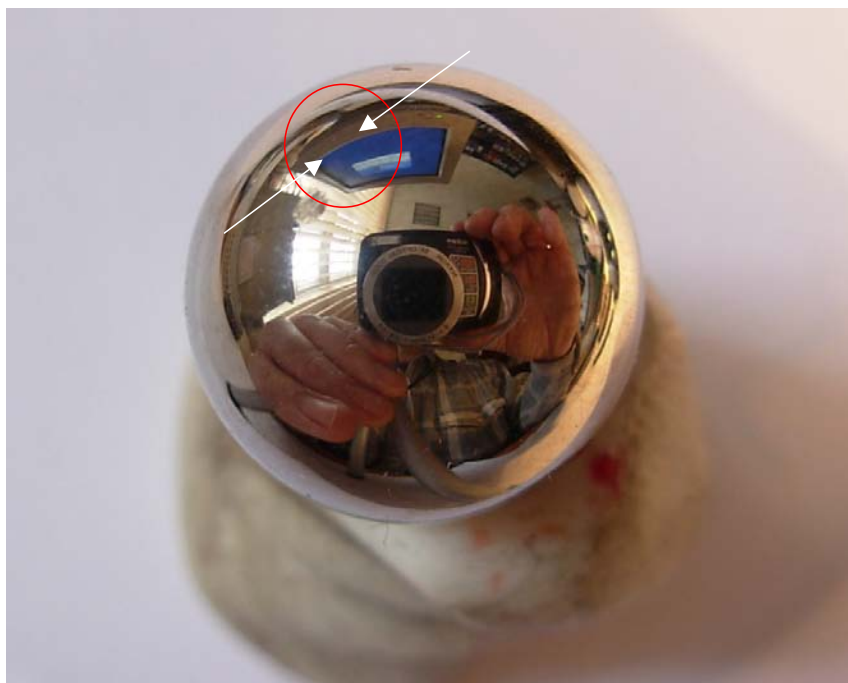
Rys. 5. Kulka z aparatu czterokulowego z widocznym śladem współpracy (zatarcia)  
 Fig. 5. The ball from four-ball device with the visible trace interaction (seizing)

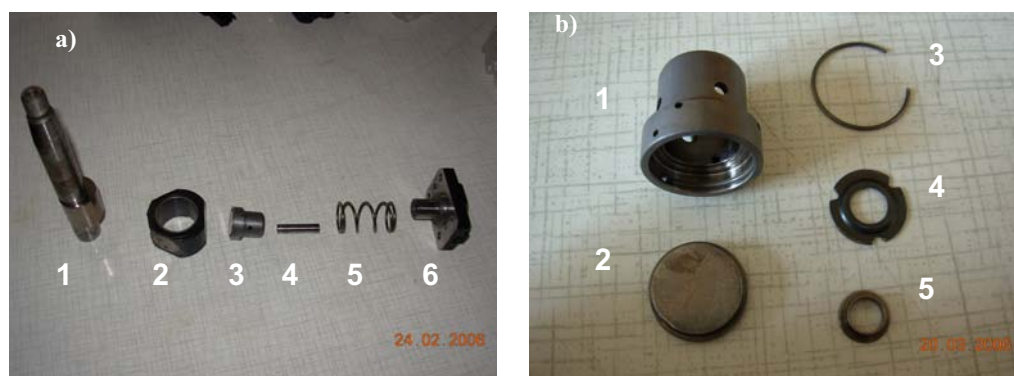
Rys. 6. Elementy napędowe i tłoczące sekcji pompy wysokiego ciśnienia  
 Fig. 6. Driving components and pressing up of the pump section of high pressure

Na rys.6 oznaczają: a) 1 – mimośrodowy wałek napędowy, 2 – trójkątny popychacz, 3 – talerzyk tłoczka z prowadnicą, 4 – tłoczek, 5 – sprężyna powrotna, 6 – cylinderk z pokrywą, b) 1 – prowadnica, 2 – talerzyk, 3 – pierścień sprężysty, 4 – podkładka centrująca, 5 – pierścień mocujący tłoczek

Awaria pompy wysokiego ciśnienia została spowodowana uszkodzeniem lub wręcz brakiem pierścienia sprężystego łączącego popychacz z talerzykiem. Ponieważ wśród zniszczonych elementów pompy przedstawionych na rys. 8. nie ma pozostałości po tym pierścieniu prawdopodobnie doszło do błędów w montażu i pierścień ten nie został zamontowany. Ponieważ prowadnica (1 na rys. 6b) z talerzykiem 2 są połączone z niewielkim wciskiem przez pewien czas obydwa elementy mogły współpracować prawidłowo. Pierścień sprężysty służy do połączenia tych dwóch elementów. Talerzyk wsunięty jest w wytoczenie znajdujące się w dolnej części prowadnicy. Poniżej krawędzi talerzyka w prowadnicy znajduje się podtoczenie, w które wprowadzony jest pierścień sprężysty nie pozwalający na rozłączenie tych elementów.

W czasie pracy pompy prowadnica wraz z talerzykiem są dociskane do trójkątnego popychacza za pomocą sprężyny 5 (na rys. 6a). Talerzyk znajduje się pomiędzy dwoma elementami i może pracować bezawaryjnie przez długi czas. Ponieważ jednak w czasie pracy pompy mogą zdarzać się momenty, w których siła bezwładności powoduje odrywanie prowadnicy z talerzykiem od powierzchni popychacza nie zabezpieczony pierścieniem sprężystym talerzyk wysunął się z prowadnicy. Świadczą o tym ślady uderzenia znajdujące się zarówno na zaokrąglonej części wierzchołkowej trójkątnego popychacza (rys. 9) i wewnątrz kadłuba pompy wysokiego ciśnienia (rys. 10a i b).

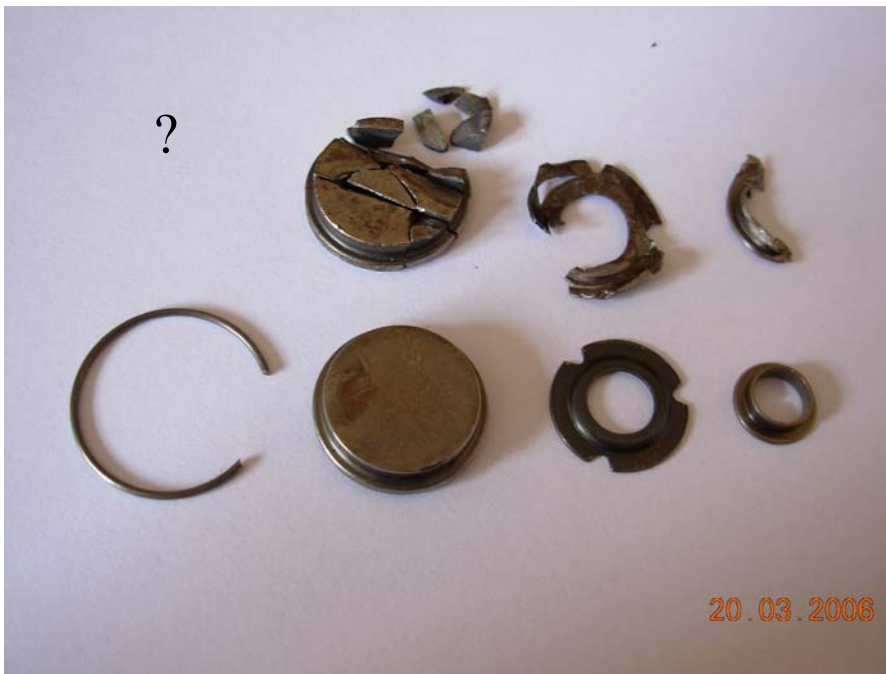
Rys. 8. Elementy prowadnicy zniszczone i ni zniszczone  
Fig. 8. Components of the guide worn out and not worn out

Siła uderzenia była tak duża, że talerzyk rozpadł się na wiele bardzo drobnych części (rys. 8, 10b) a popychacz uległ pęknięciu (szczegół 3 na rys. 9).

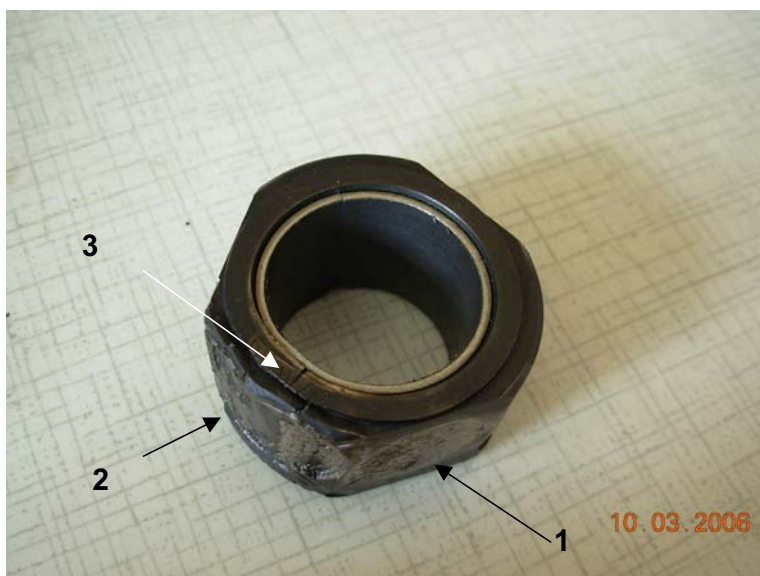
Rys. 9. Trójkątny popychacz ze śladami po uderzeniu o okrągły talerzyk  
Fig. 9. The triangular pusher with train after the shock for the round stick disk

Na rys. 9 oznaczono: 1 – ślady normalnej współpracy popychacza i talerzyka, 2 – ślady po uderzeniu, 3 – pęknięty popychacz.

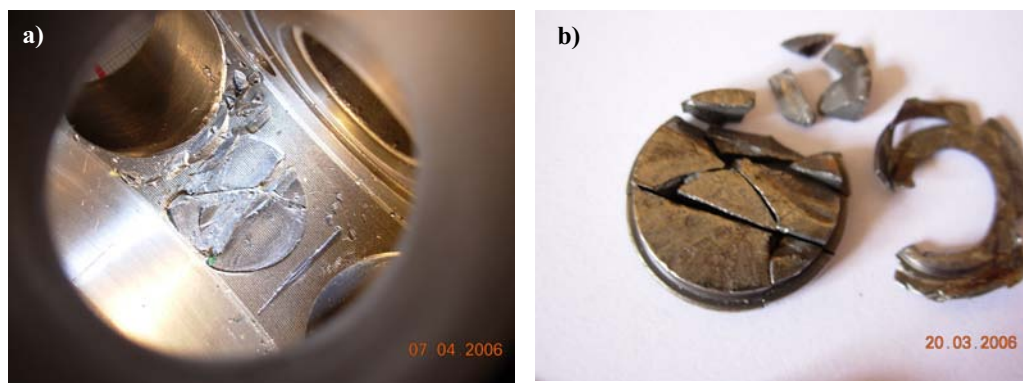
Rys. 10. Wnętrze kadłuba pompy wysokiego ciśnienia ze śladami po uderzeniu (a) oraz talerzyk sekcji, która uległa zniszczeniu (b)

Fig. 10. The interior of the body of a pump of the high pressure with train after the shock (a) and the stick disk of the section which spoiled (b)

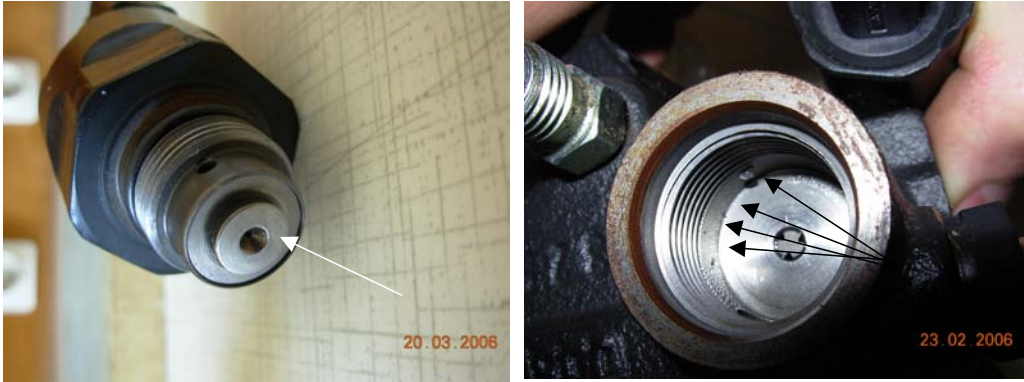
Najdrobniejsze pozostałości po zniszczonym talerzyku przedostały się do przestrzeni zaworu redukującego ciśnienie i spowodowały zatkanie otworka, przez który odpływa paliwo (zawór ten utrzymuje stałe ciśnienie 135 MPa). Ponieważ otworek ten ma bardzo niewielką średnicę (rys. 12a) zanieczyszczenia szybko uniemożliwiły odpływ (redukcję ciśnienia) paliwa. Ciśnienie wzrosło do wartości przekraczającej wytrzymałość śrub mocujących pokrywy dwóch pozostałych sekcji tłoczących w wyniku czego zostały one zerwane. Pokrywy uchyliły się, kanały paliwowe uległy rozszczelnieniu i ciśnienie paliwa spadło. Pompa wysokiego ciśnienia utraciła możliwość przetłaczania paliwa i silnik musiał zostać zatrzymany.

Rys. 11. a) Zawór utrzymujący ciśnienie, wskazany jest otwór o średnicy ok. 0.5 mm (wewnątrz zagłębienia), przez który odpływa nadmiar paliwa, b) gniazdo zaworu redukcyjnego z obecnymi zanieczyszczeniami metalicznymi

Fig. 11. a) Valve keeping the pressure, indicated the hole of the diameter approx. 0.5 millimeters (inside caving) across which the excess-fuel flows away, b) the seat of reductive valve with appear metallic impurities

Należy dodać, że na zaworze po jego demontażu nie stwierdzono nagromadzenia żadnych zanieczyszczeń, ale nie było też śladów paliwa. Nie wiadomo czy zawór nie był wcześniej demontowany a drobne ślady zanieczyszczeń mogły zostać przypadkowo usunięte (średnica otworka wynosi ok. 0,5 mm więc nawet bardzo drobne zanieczyszczenia mogły spowodować jego zatkanie). Stwierdzono jedynie obecność drobnych zanieczyszczeń metalicznych w gnieździe zaworu redukcyjnego (rys. 11b). Sam zawór został sprawdzony na próbniku ciśnienia po wykonaniu specjalnej tulejki redukującej (rys. 12). Działanie zaworu było prawidłowe, otwierał się on przy ciśnieniu ok. 2MPa. W czasie pracy pompy zawór ten jest sterowany elektromagnesem i jest dociskany do otworka (blokuje odpływ) przy ciśnieniu mniejszym niż 135 MPa.

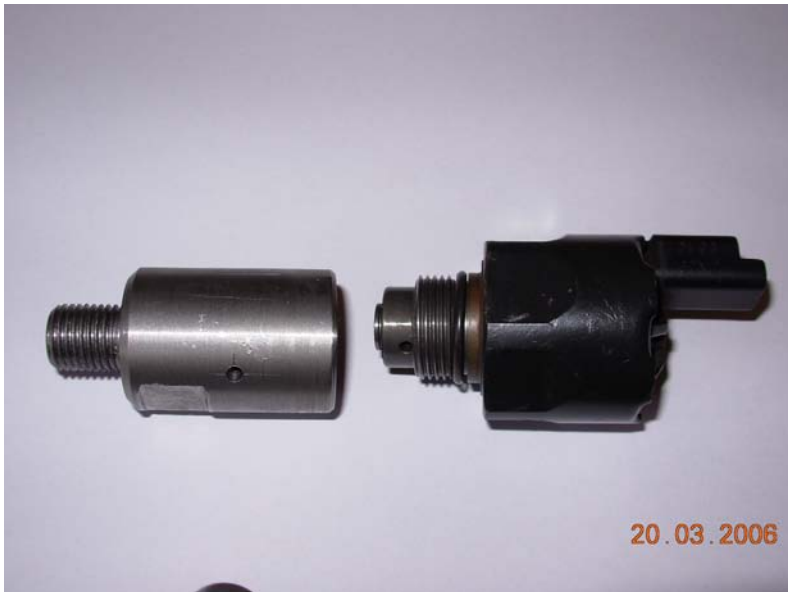
Rys. 12. Zawór redukcyjny z króćcem umożliwiającym sprawdzenie poprawności działania zaworu  
Fig. 12. The reducing valve with handle to making possible the validation of the valve acting

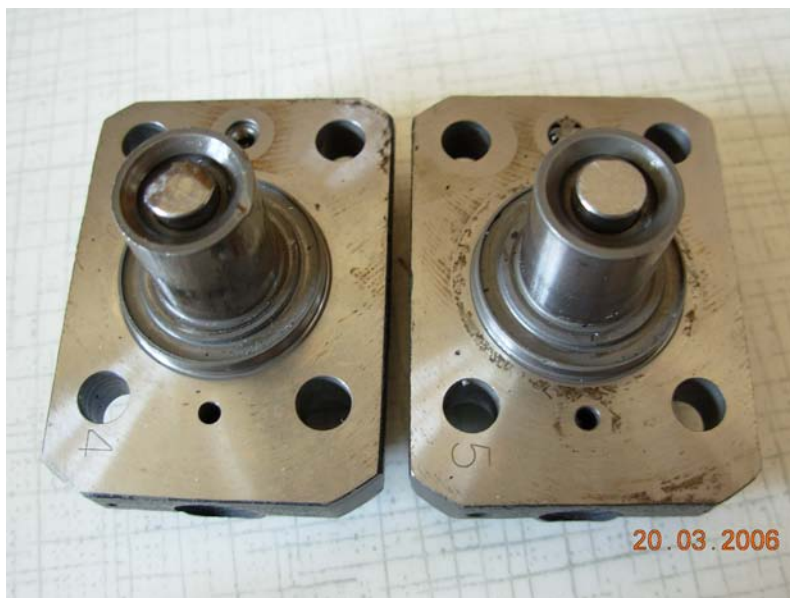
Rys. 13. Porównanie tłoczków uszkodzonej (z lewej) i nieuszkodzonej sekcji tłoczącej  
Fig. 13. The comparison of pistons of the damaged (from left) and free from damage pressing section

Pozostałe elementy zniszczonej sekcji tłoczącej uległy mniejszym uszkodzeniom. Tłoczek ma lekko ukruszone krawędzie w dolnej części (rys. 13) a prowadnica jest lekko zdeformowana i ma nieliczne pęknięcia powierzchni. Sprężyna pozostała nie uszkodzona.
