THE CONSEQUENCES OF UNDERWATER EXPLOSION ON THE GENERAL CARGO VESSEL MS "JÓZEF WYBICKI"

Keywords: ship, underwater explosion, damages.

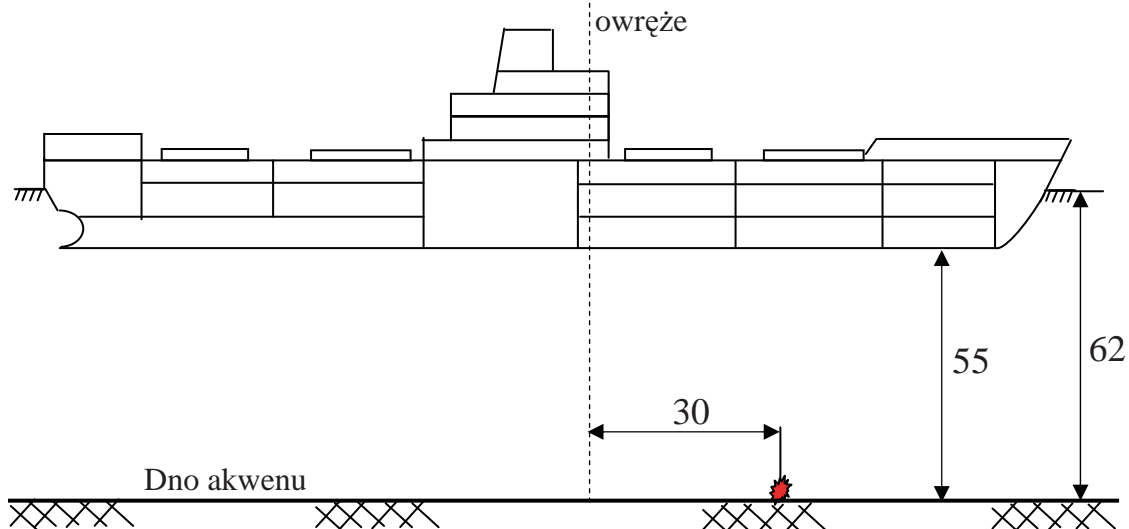
Drobnicowiec płynąc spowodował nie kontaktowy wybuch ładunku podwodnego o przypuszczalnej masie 180[kg] TNT. W chwili wybuchu statek posiadał zanurzenie 7[m] i przewoził ładunek o masie 7000[t]. Dno morza w tym punkcie akwenu składało się ze skały kredowej.

Rys.2. Lokalizacja ładunku wybuchowego (wymiary w [m])
 Fig.2. Location of explosives (dimensions in [m])

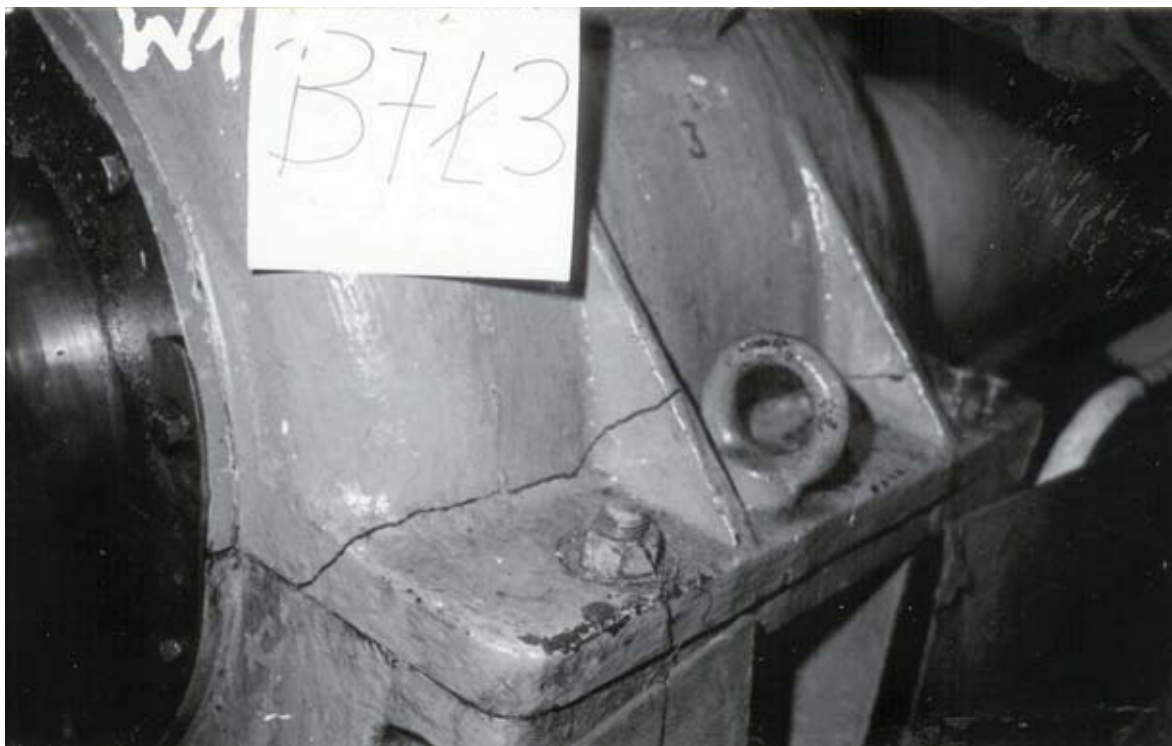
*Rys.3. Pęknięcie górnej pokrywy łożyska nośnego linii wałów.
Fig. 3. Rupture of upper lid of shaft line carrier bearing.*

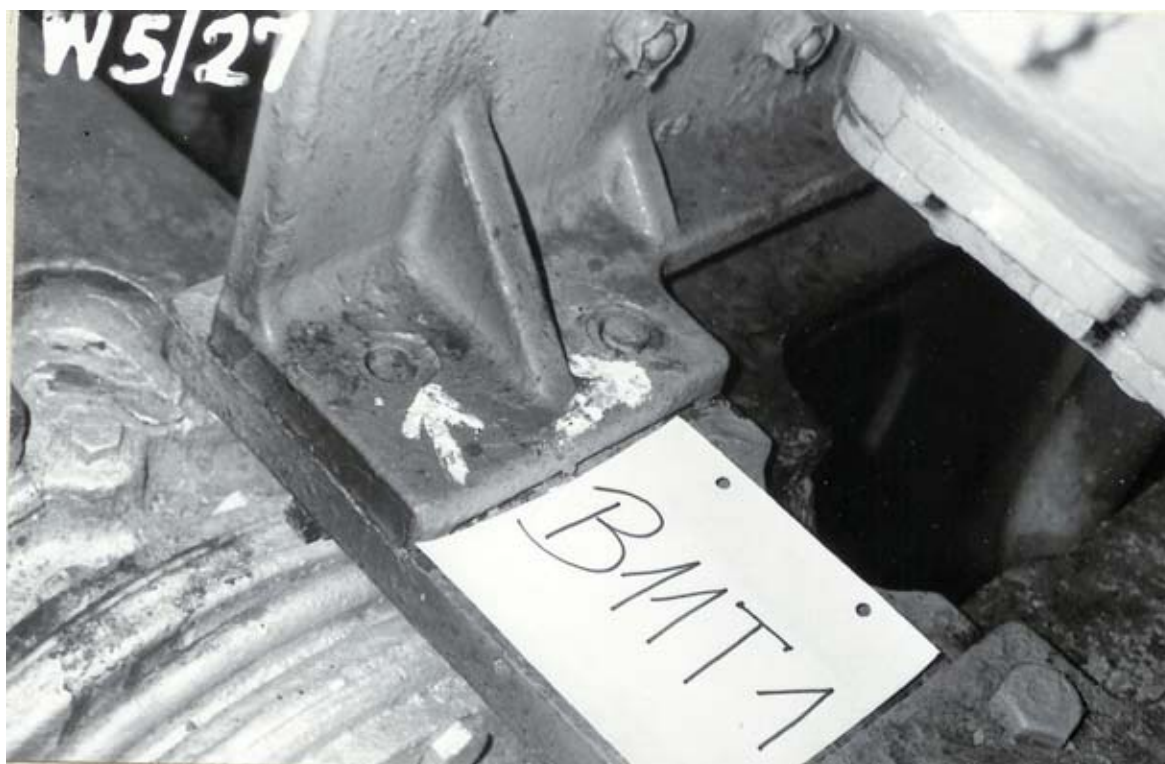
*Rys.4. Zerwane śruby mocujące turbodmuchawę silnika
Fig.4. Torn camping screws of engine fan*

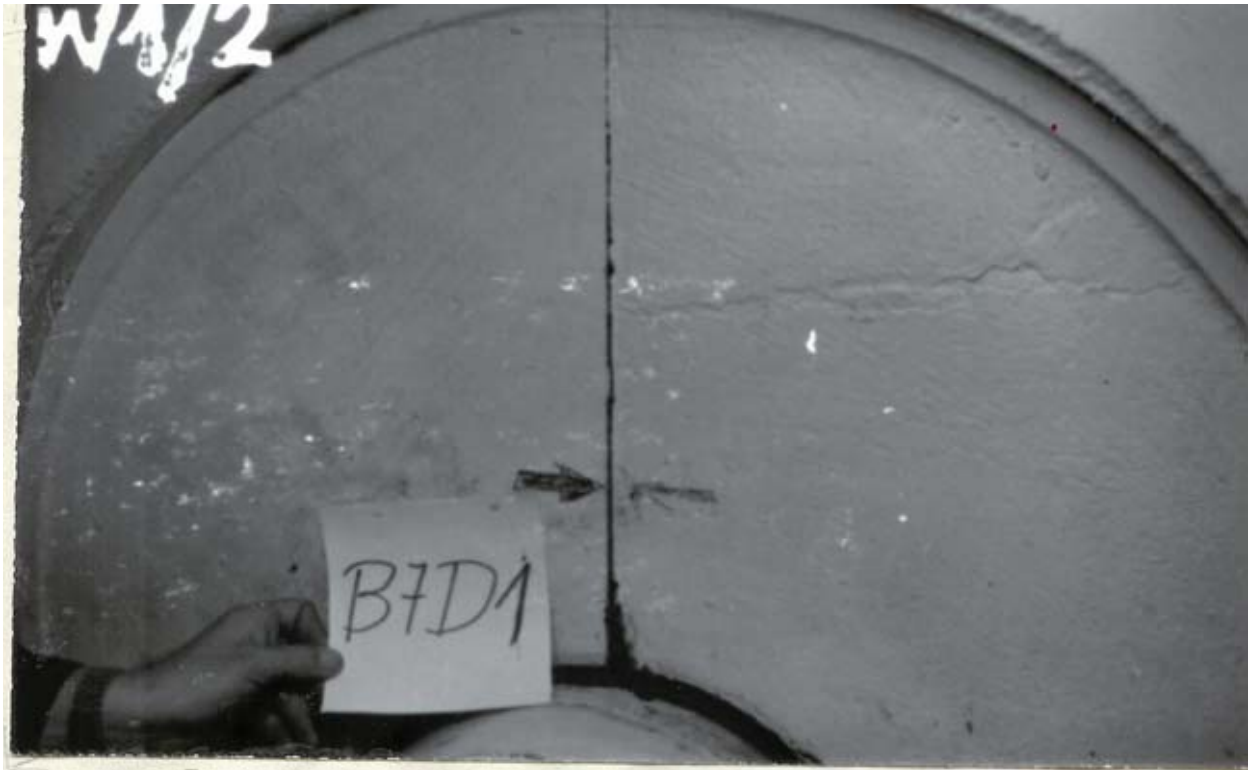
Rys.5. Wygięcie grodzi przy dławnicy wału głównego
Fig.5. Contortion of bulkhead near the main shaft

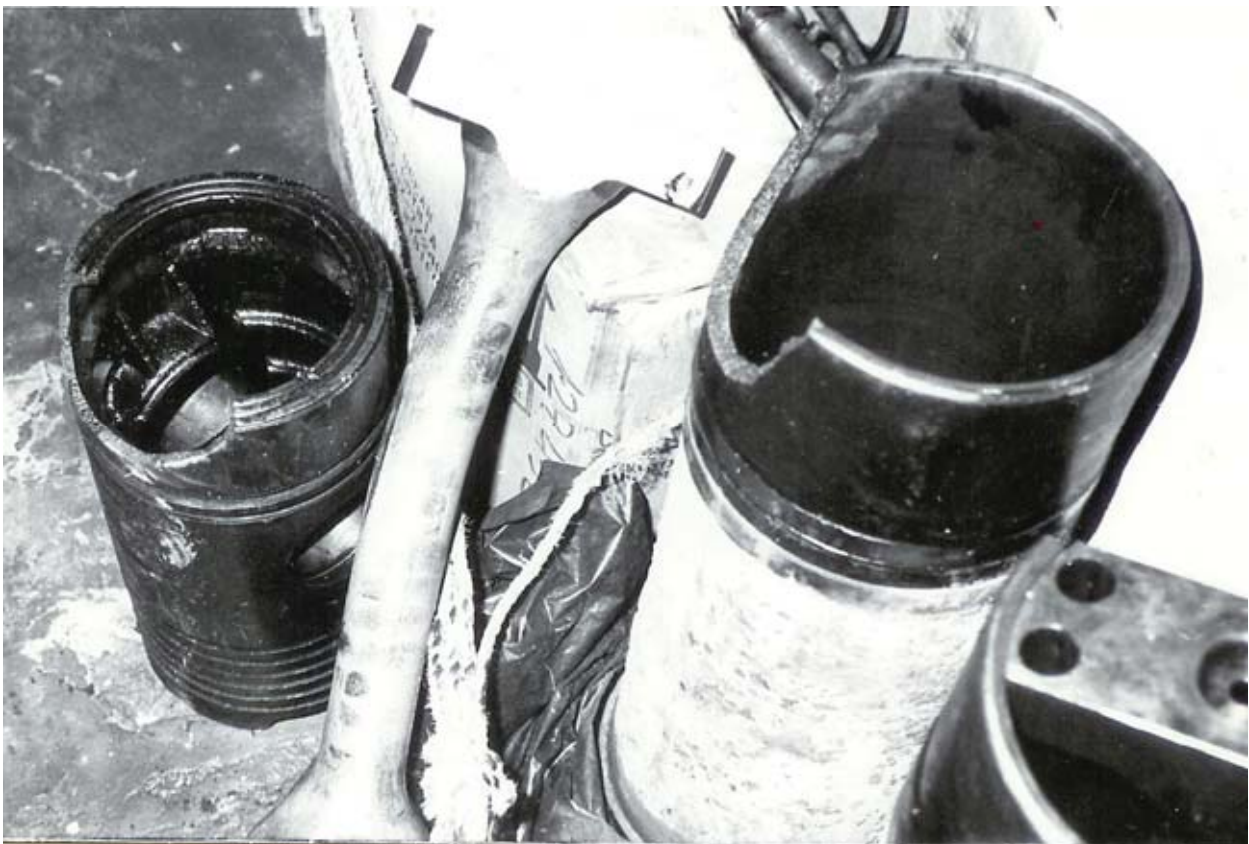
Rys.6. Pęknięcie tłoka i tulei oraz zgięcie korbowodu silnika prądnicy
Fig.6. Rupture of piston and sleeve as well as bending of generator engine connecting rod

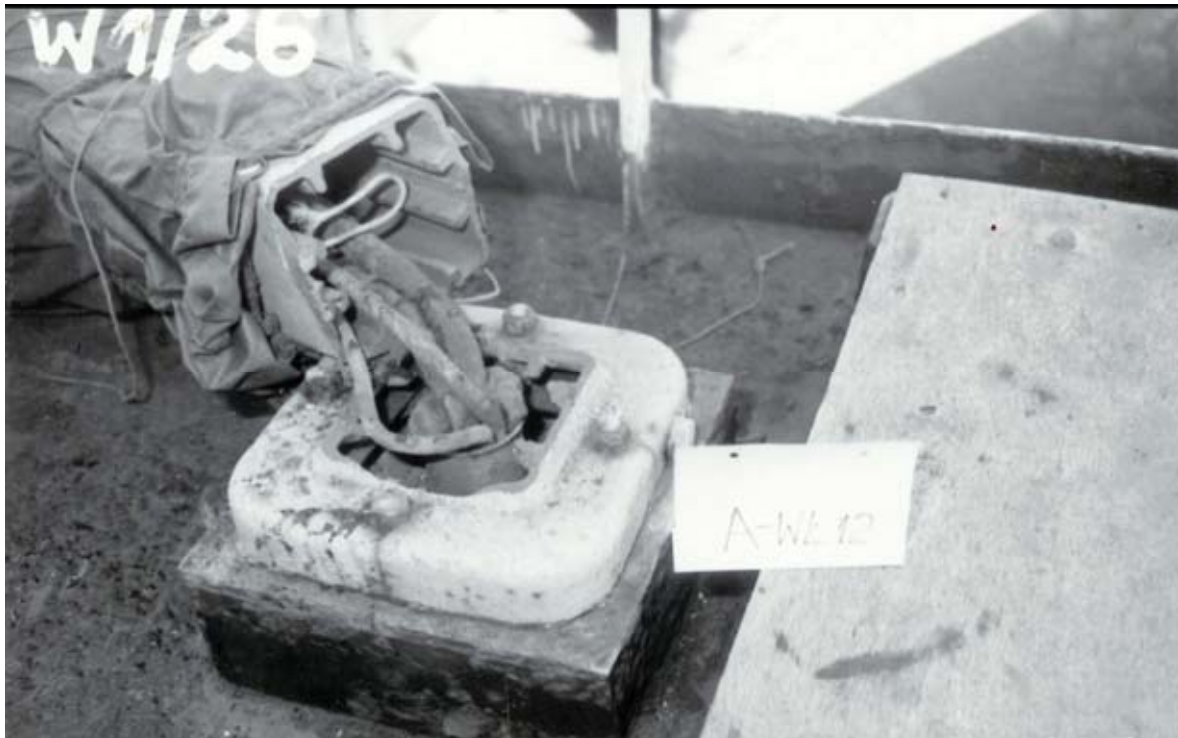
*Rys.7. Złamany korpus sterownika wciągarki ładunkowej
Fig.7. Broken corps of load hosting winch controller*

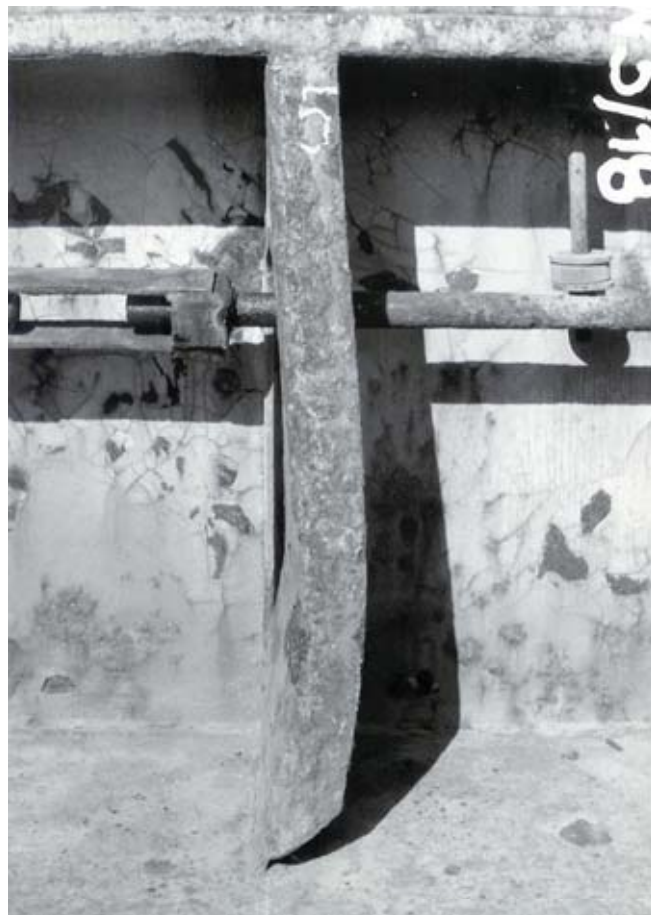
*Rys.8. Wyboczenie węzłówki zrębnicy
Fig.8. Buckling of coaming bracket*

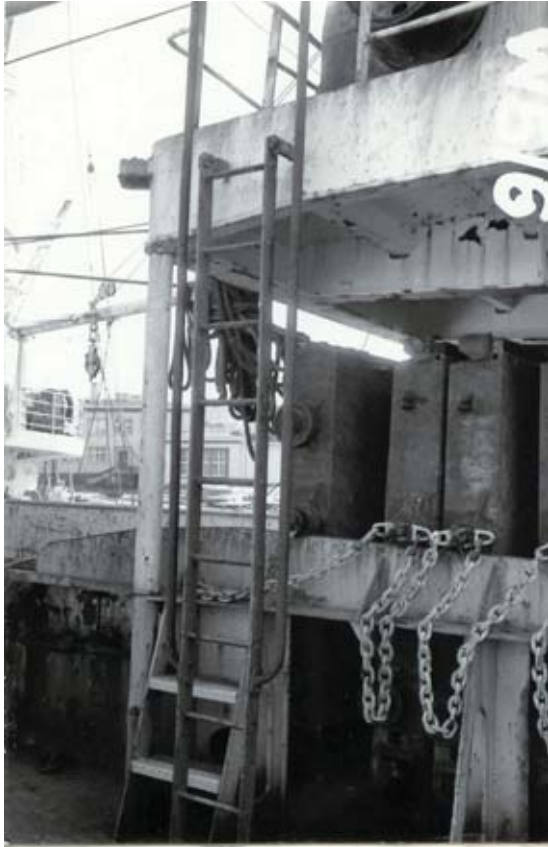
Rys.9. Pęknięcie piersa pod masztówką
Fig.9. Rupture of pillar under masting

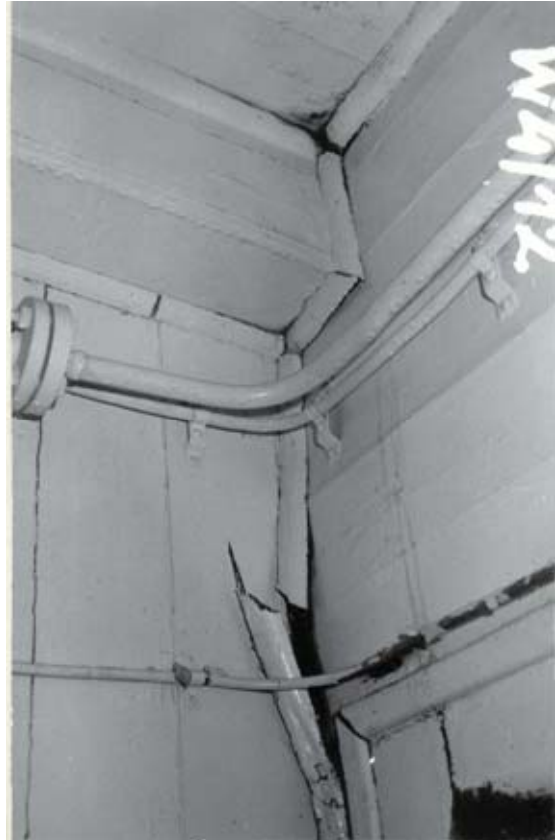
Rys.10. Popękane ściany w chłodni
Fig.10. Ruptured walls in refrigerator

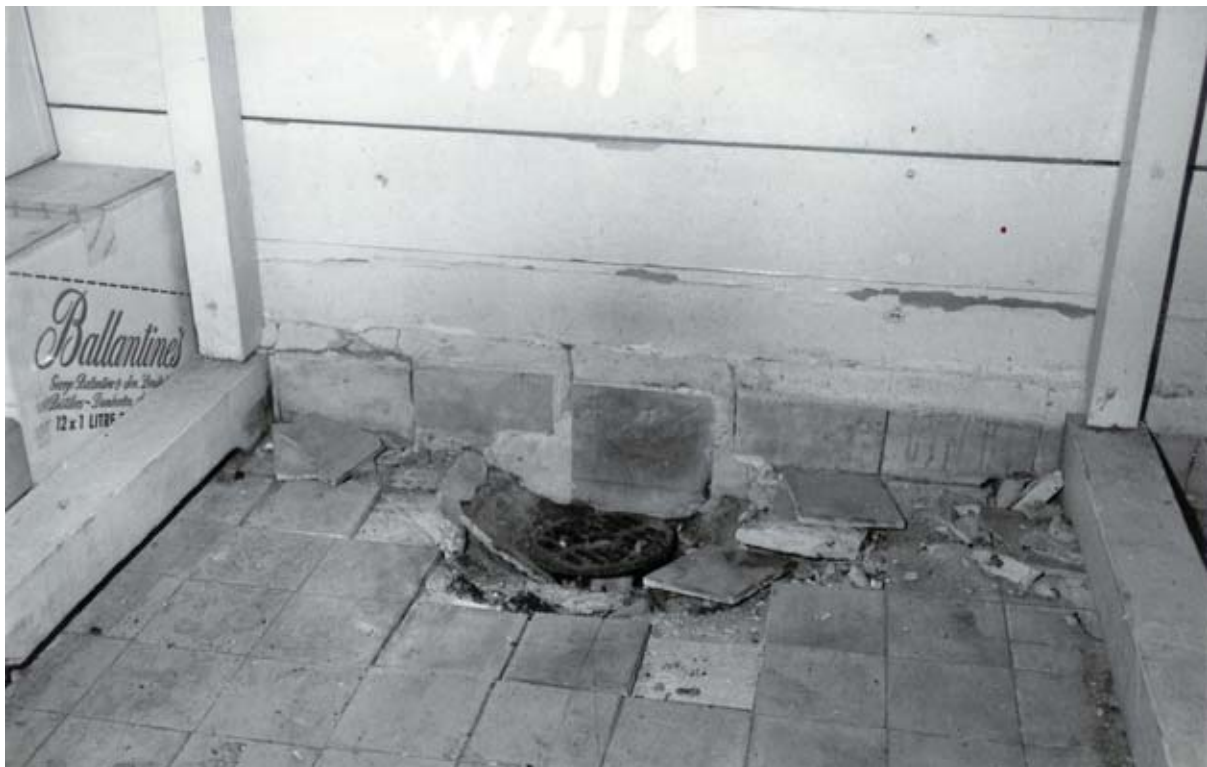
Rys.11. Uszkodzenia podłogi w chłodni
Fig.11. Damages of refrigerator floor plate

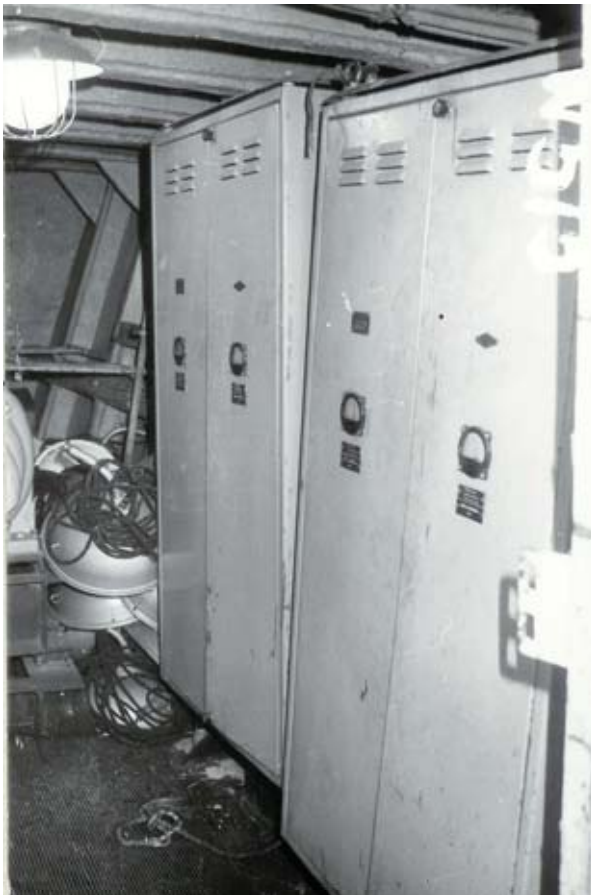
*Rys. 13. Zerwane szafy sterownicze wciągarek ładunkowych
Fig. 13. Broken off control cabinets of load hosting winches*

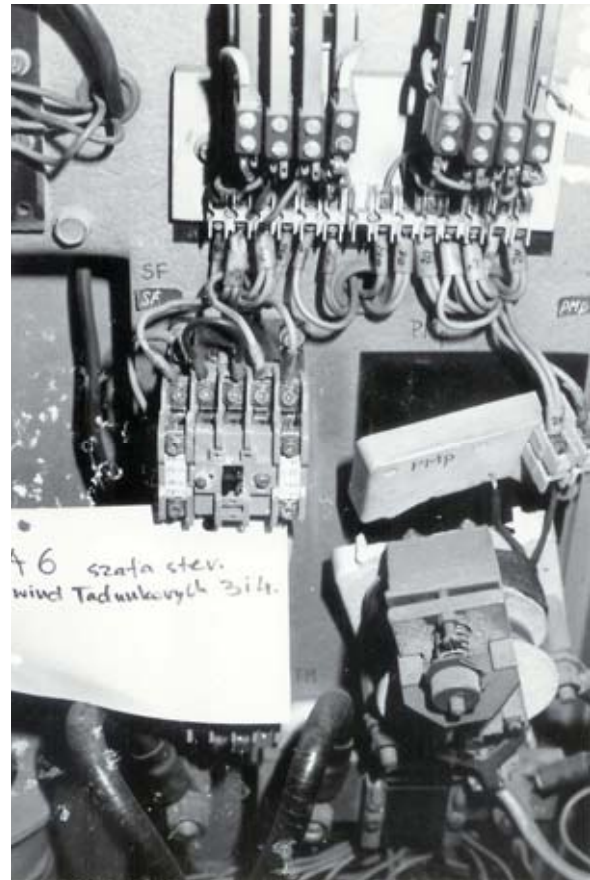
*Rys. 14. Uszkodzone elementy ceramiczne we wnętrzu szafy sterowniczej
Fig. 14. Damaged ceramic elements inside control cabinet*
