DURABILITY TESTS OF PROTOTYPE PISTON RINGS AND THE ANALYSIS OF THE WEAR RESULTS

Andrzej Kaźmierczak

Abstract

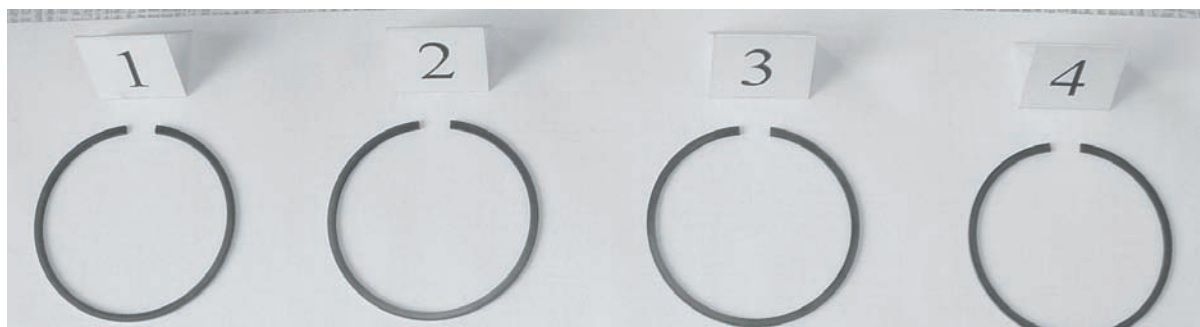
Pierwsze pierścienie uszczelniające wykonane zostały w technologii zwijania z taśmy stalowej oraz poddane procesowi azotowania (rys. 1).

Rys. 1. Widok pierwszych pierścieni uszczelniających po próbie trwałościowej
Fig. 1. The view of surface of first sealing rings after the durability test

Boczna powierzchnia współpracy z tuleją cylindrową dla wszystkich pierścieni wykazuje prawidłowy jej obraz. Cała jej powierzchnia jest równomiernie wybluszczona na całym obwodzie. Podsumowując pierścienie te wykazują prawidłowy charakter pracy, rokujący duże trwałości zespołu tłok – pierścień – tuleja cylindrowa. Nie stwierdzono falistości powierzchni górnej i dolnej tych pierścieni.

Podsumowując stwierdzono małe wartości zużycia grubości promieniowej pierwszych pierścieni uszczelniających. Ponadto nie stwierdzono istotnego wpływu różnych wartości luzu na zamku drugich pierścieni na zużycie pierścieni pierwszych.

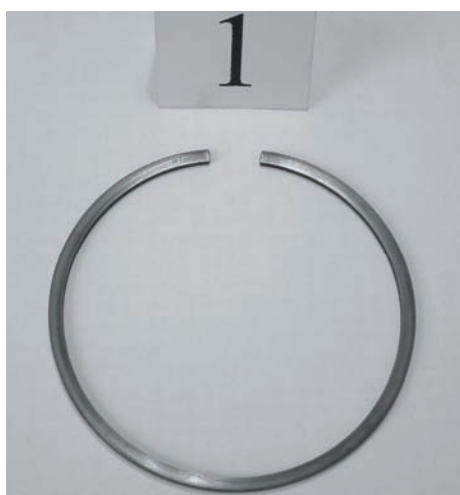
We wszystkich pierścieniach ślady współpracy na górnej półce są skupione na całym obwodzie przy krawędzi wewnętrznej (rys. 2). Dolna półka wykazuje ślady współpracy na całej szerokości na całym obwodzie powierzchni.

Rys. 2. Widok górnej półki pierwszego pierścienia uszczelniającego cylindra nr 1
Fig. 2. The view of upper surface of first sealing rings of sleeve No. 1

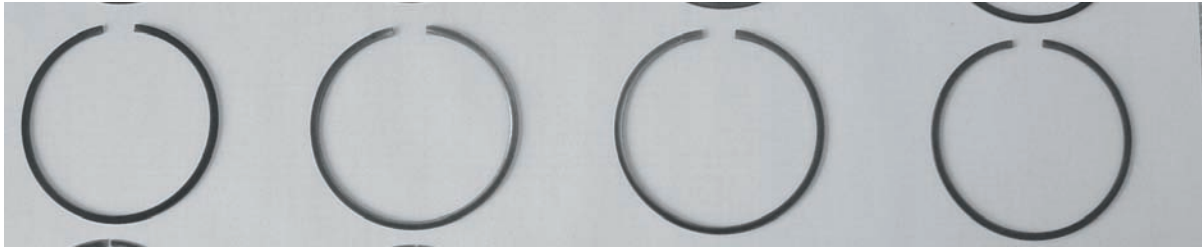
Drugie pierścienie uszczelniające zostały wykonane w technologii pierścieni minutowych z podcięciem wewnętrznym dolnym. Zastosowanie podcięcia wewnętrznego dolnego powoduje obrót pierścienia wokół osi swobodnej, pomniejszając kąt pomiędzy powierzchnią roboczą pierścienia, a powierzchnią tulei cylindrowej. W sumie zmniejsza to efekt zgarniania oleju smarującego do miski olejowej powodując jednocześnie współpracę półek pierścienia krawędziami z powierzchniami rowka tłoka. Potwierdzeniem tej sytuacji jest obraz drugich pierścieni uszczelniających (rys. 3).

Rys. 3. Widok drugich pierścieni uszczelniających po próbie
Fig. 3. The view of second rings after the durability test

Średnie wartości zużycia grubości promieniowej tych pierścieni są znaczące głównie z uwagi na konstrukcję minutową pierścieni i są równe odpowiednio: 0,0138; 0,0142; 0,0170; 0,0082mm. Średnie wartości zużycia wysokości osiowej są równe: 0,0032; 0,0042; 0,0036; 0,0019mm. Ubytek masy jest równy odpowiednio: 0,0013; 0,0108; 0,0064; 0,0010g. Nie stwierdzono falistości powierzchni górnej i dolnej tych pierścieni.

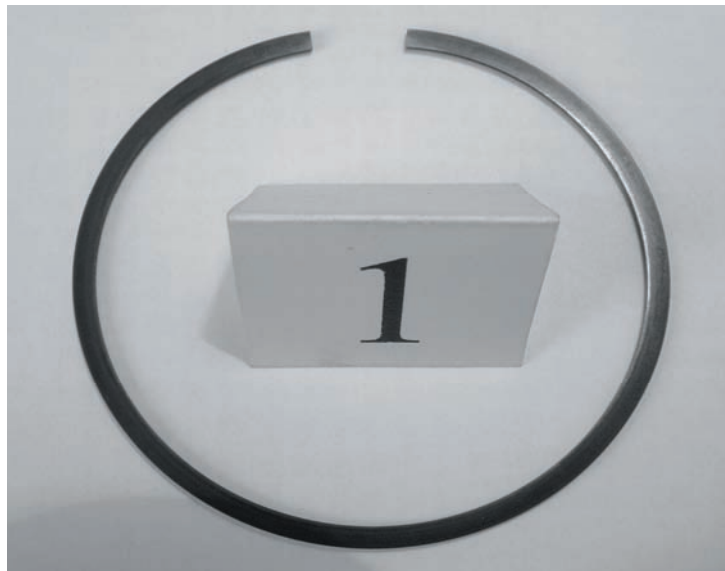
Wszystkie te pierścienie współpracowały z rowkami tłoka na górnej powierzchni krawędzią wewnętrzną (rys. 4), a na dolnej powierzchni ślady współpracy skupiają się w pobliżu krawędzi zewnętrznej. Jednakże wyraźnie widoczna jest strefa granicy współpracy z dolną powierzchnią rowka w tłoku w pobliżu krawędzi w odległości około 0,3 mm od niej. Granica ta jest w przypadku wszystkich pierścieni widoczna prawie na całym obwodzie. Ponadto wyraźnie widoczne jest zużycie dolnej półki właśnie na tej powierzchni.

Rys. 4. Widok górnej półki drugiego pierścienia uszczelniającego cylindra nr 1
Fig. 4. The view upper shelf of second sealing ring of the sleeve No. 1

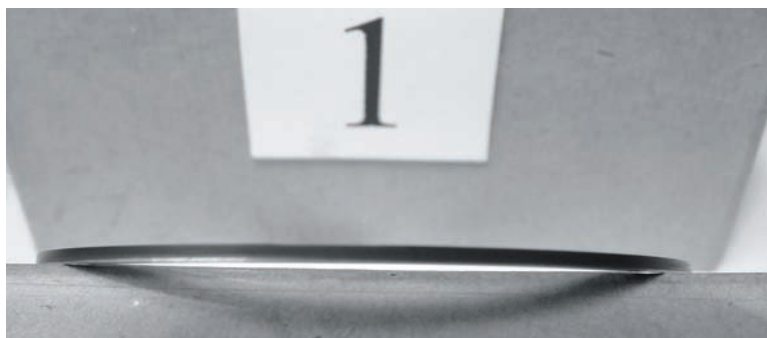
Stwierdzono ponadto, różnice w wysokości strefy współpracy powierzchni bocznej w pierścieniach 1/1 i 2/1 w porównaniu do pierścieni 3/1 i 4/1. Objawia się to w mniejszej, niż w przypadku pierścieni 3/1 i 4/1 strefie współpracy powierzchni bocznej. Widoczne jest to na fotografii pierścienia 1/1 na rys. 5 oraz porównywalnie przedstawionej na rys. 6 fotografii pierścienia nr 3/1. Różnice te są wynikiem dwukrotnie większej wartości stożkowatości powierzchni bocznej pierścieni 1/1 i 2/1.

Rys. 5 Fotografia powierzchni bocznej czołowej pierścienia 1/1
Fig. 5. The view of the sealing surface of ring No 1/1

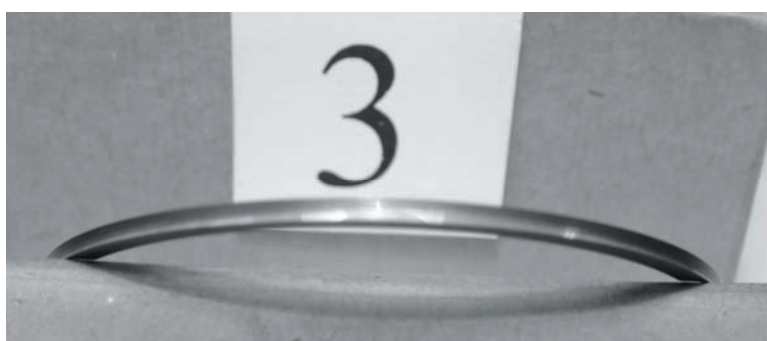
Rys. 6 Fotografia powierzchni bocznej czołowej pierścienia 3/1
Fig. 6. The view of the sealing surface of ring No. 3/1

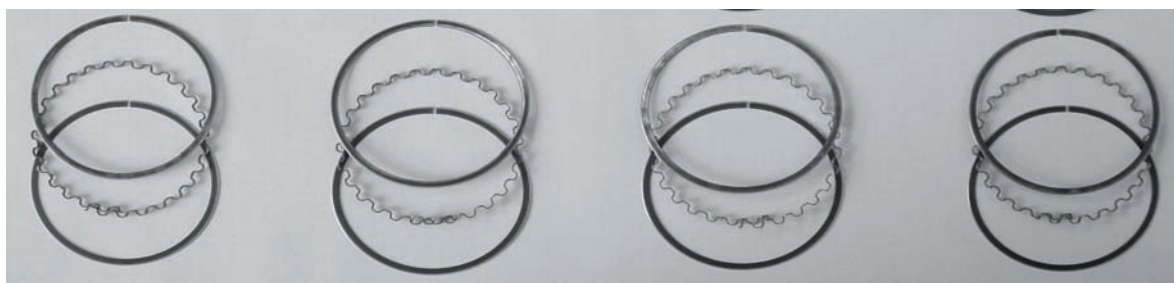
Jako pierścienie olejowe zamontowano składane, trzyczęściowe pierścienie z elementem sprężystym typu Niflex (rys. 7). Oznaczono je jako 1/3, 2/3, 3/3, 4/3 i zamontowano odpowiednio w gniazdach 1., 2., 3. i 4. silnika. W celu stwierdzenia wartości zużycia dokonano pomiarów wysokości osiowej i grubości promieniowej górnej i dolnej bieżni.

Rys. 7. Widok trzecich zgarniających pierścieni składanych po próbie
Fig. 7. The view of oil rings after the durability test

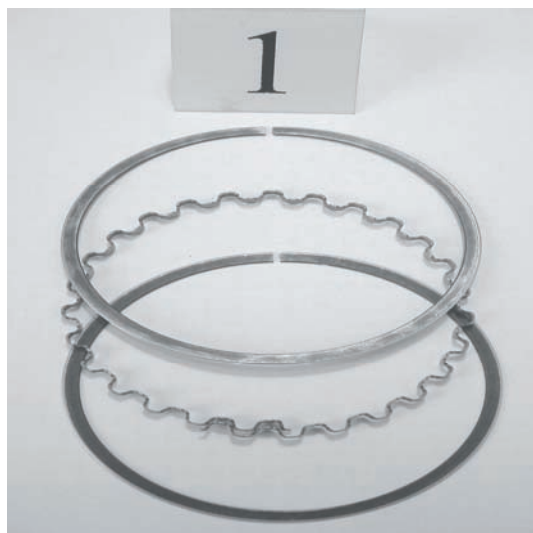
We wszystkich pierścieniach stwierdzono współpracę górnej powierzchni górnej bieżni z rowkiem pierścieniowym tłoka na całej powierzchni. Wyraźnie współpraca jest skupiona w pobliżu krawędzi wewnętrznej (rys. 8).

*Rys. 8. Widok zgarniającego pierścienia składanego cylindra nr 1
Fig. 8. The view of oil ring of the sleeve No. 1*

W przypadku dolnej bieźni jej dolna powierzchnia również nosi ślady współpracy na całej powierzchni. Przy czym jest ona skupiona przy krawędzi wewnętrznej. Dla każdego z pierścieni stwierdzono, że dolna powierzchnia bieźni górnej oraz górna powierzchnia bieźni dolnej stykała się z elementem sprężystym w sposób spoczynkowy. Świadczy o tym ich wygląd przedstawiony również na rys. 8.

Nie stwierdzono falistości powierzchni górnej i dolnej obu bieźni tych pierścieni, a bieźnie pierścieni wykazują ślady współpracy na całej swojej powierzchni. Elementy sprężyste noszą jedynie ślady prawidłowej współpracy z bieźniami. Podsumowując trzecie pierścienie zgarniające wykazują prawidłowy obraz współpracy.

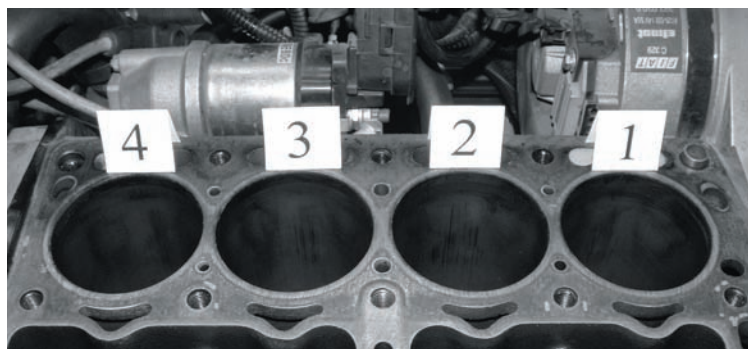
Stwierdzono, że tuleje cylindrowe uległy bardzo małemu zużyciu. Wszystkie tuleje są równomiernie dotarte na całym obwodzie i na całej powierzchni współpracy z pierścieniami tłokowymi. Widoczne są rysy holownicze (rys. 9).

We wszystkich tulejach najmniejsze zużycie zaobserwowano pomiędzy GMP I pierścienia uszczelniającego, a GMP II pierścienia uszczelniającego. Oznacza to, że współpraca pomiędzy pierścieniami azotowanymi i tuleją żeliwną była dobra i dobrze rokuje na przyszłość, wzięwszy pod uwagę niemierzalne wartości zużycia tulei. We wszystkich tulejach pomiędzy GMP III pierścienia, a DMP I pierścienia stwierdzono w kierunku prostopadłym do przekroju poprzecznego silnika występowanie rys wzdłużnych po obu stronach tulei. Należy dodać, że tuleje mają sumaryczny przebieg równy 800 godzin ruchu silnika (cztery próby trwałości zespolowej). Stan tulei jest wynikiem sumarycznego przebiegu 800 godzin.

Rys. 9. Widok bloku silnika po próbie
 Fig. 9. The view of the cylinder block after test

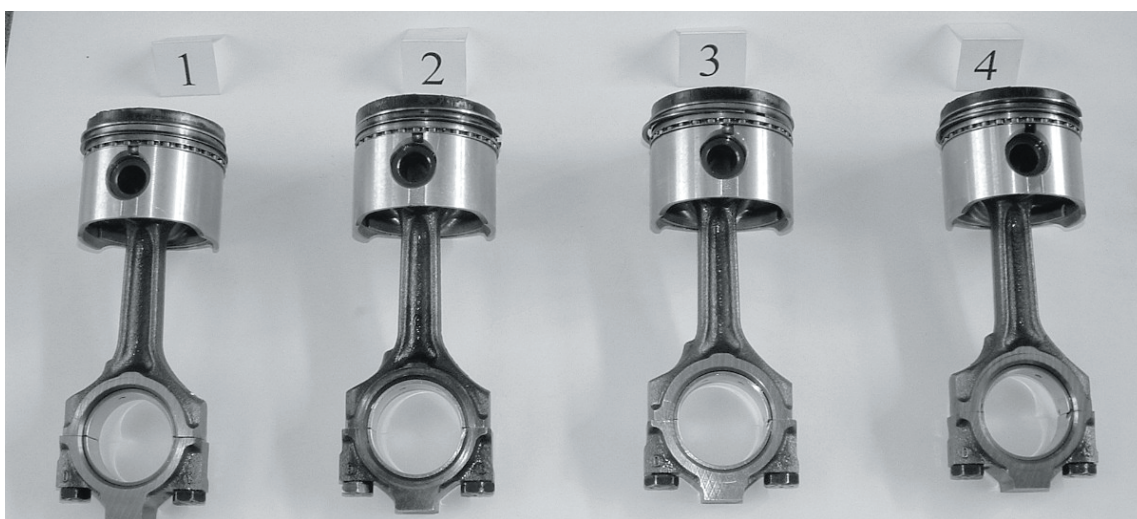
W tej próbie użyto nowe tłoki o standardowej wysokości rowka pierwszego pierścienia uszczelniającego. Badania organoleptyczne tłoków nie wykazały istotnego ich zużycia. Współpraca zarówno z pierścieniami tłokowymi, jak i z tulejami cylindrowymi była prawidłowo. Stwierdzono jedynie niewyczuwalne drobne zarysowania płaszcza wszystkich tłoków w przekroju równoległym do osi sworznia tłokowego (rys. 10).

Rys. 10. Widok zespołów tłok – korbówód silnika badawczego po próbie
 Fig. 10. The view of the piston - connecting rod of investigative engine after test
