## THE SAFETY FACTOR DETERMINATION OF COMPOSITES STRUCTURE CABIN OF "I – 23 MANAGER" AIRPLANE FOR LOADS DURING TURNOVER

Kazimierz Stanisław Frączek

Institute of Aeronautics, Department of New Technology  
Aleja Krakowska 110/114, 02-256 Warsaw, Poland  
tel: +48 22 4860011 ext. 542  
e-mail: kaz@ilot.edu.pl

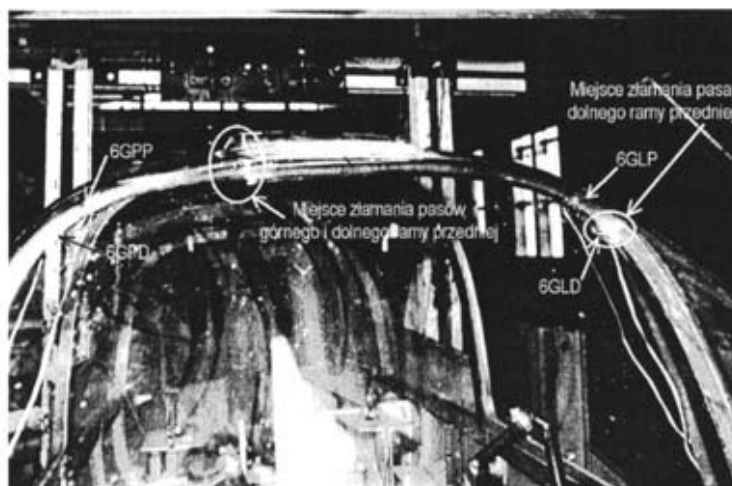
Przy około 90% obciążenia nastąpiło zniszczenie ramy w postaci złamania jej górnego pasa nośnego i dolnego na łuku, gdzie był on również ściskany.

Rys. 4. Widok z przodu na przednią ramę kabiny z zaznaczonymi punktami pomiarowymi i miejsca uszkodzeń  
 Fig. 4. The view the fronts rip of cabin with points of measures and damages

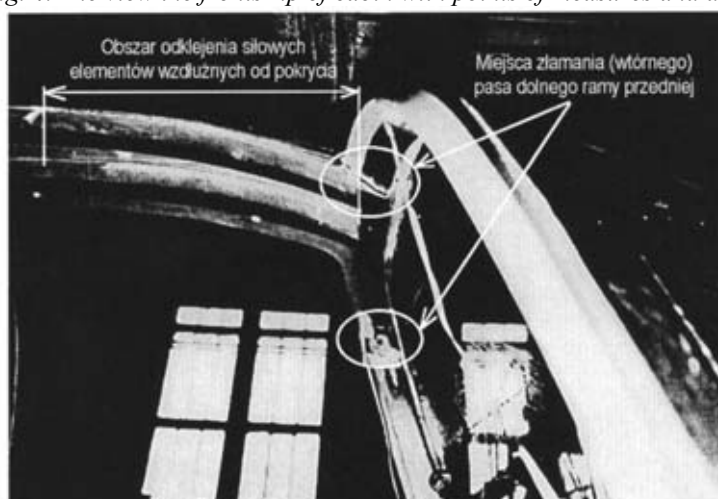
Rys. 5. Widok na podłużnice i przednią wręgę kabiny z zaznaczeniem miejsc uszkodzeń  
 Fig. 5. The view from the right at alongside elements which connect with front rip, showing damages

Wskazane miejsca lokalnych zniszczeń warstw kompozytowych pracujących na ściskanie. Zniszczenie przedniej wręgi ramy kabiny wymagało dodatkowej analizy, z wskazaniem poziomów naprężeń w każdej z warstw. Na podstawie pomiarów można z całą pewnością powiedzieć, że po przekroczeniu poziomu 50% obciążeń dopuszczalnych zaczęła się nieliniowa praca zakończona przy poziomie 90% obciążenia dopuszczalnego w postaci zniszczenia konstrukcji. Na podstawie pomiaru odkształceń w rejonie złamania wręgi kabiny i ze znajomości własności materiałowych wyznaczono krytyczną wartość naprężeń ściskających we włóknach węglowych.

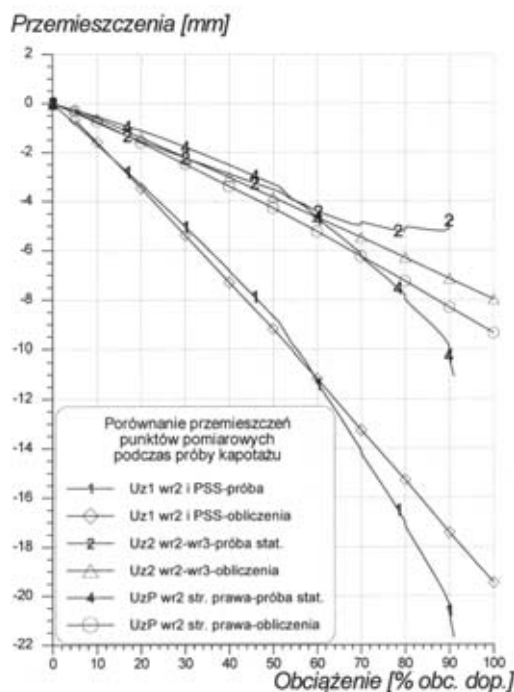
Porównując wyniki z analizy liniowej z wynikami z pomiarów na rzeczywistym obiekcie otrzymano zgodność do poziomu 50% obciążenia dopuszczalnego. Powyżej tego obciążenia struktura nośna wchodzi w zakres nieliniowej pracy, co pokazano to na rysunku nr 7.

Rys. 7. Wykresy przemieszczeń punktów pomiarowych w funkcji narastającego obciążenia otrzymane z próby i z obliczeń metodą liniową

Zarejestrowane przebiegi przemieszczeń w funkcji narastania obciążenia dowodzą zmiany sztywności obiektu. Była ona spowodowana powstaniem pola ciągnięć na ściankach bocznych wykonanych z cienkich warstw z płótna szklanego. Taką hipotezę należało udowodnić wykonując analizę inną metodą.

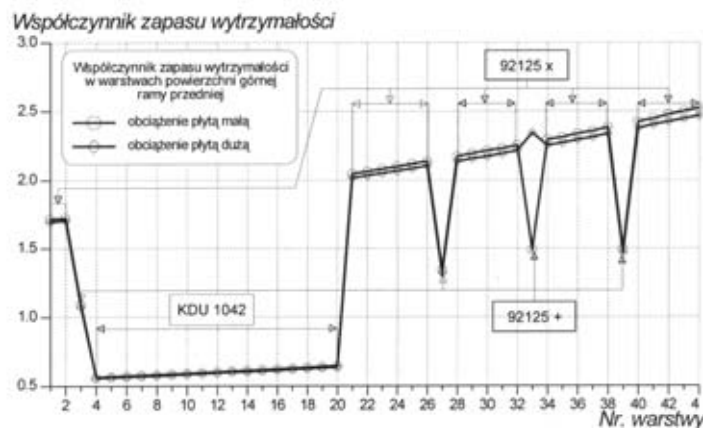
Przy pomocy systemu NASTRAN wyznaczono wskaźnika zniszczenia kompozytu dla poszczególnych warstw i przykładowo pokazano to na rysunku nr 8.

W tym wypadku wykazano brak zapasu wytrzymałości w warstwach tkanin szklanych.

Rys. 8. Przebieg zmiany współczynników zapasu wytrzymałości przez warstwy kompozytu  
Fig. 8. The diagram of safety factor coefficients in each layer of composite

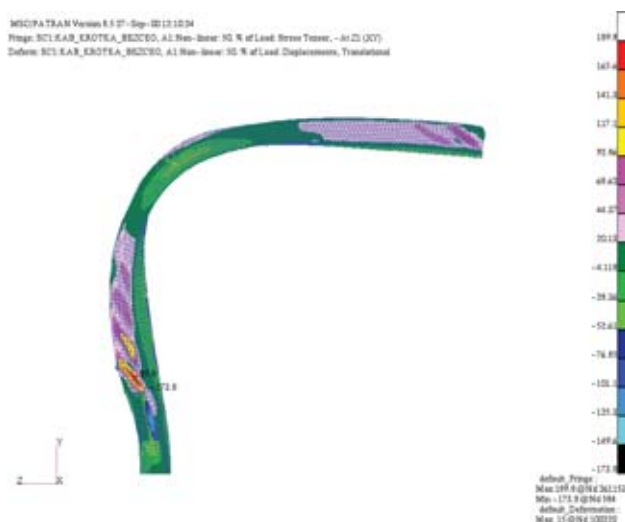
Rys. 9. Mapa naprężeń ścinających w ściance bocznej wręgi przedniej przy 50% obciążenia dopuszczalnego  
 Fig. 9. The map of stress in side wall of front frame at 50% of required load

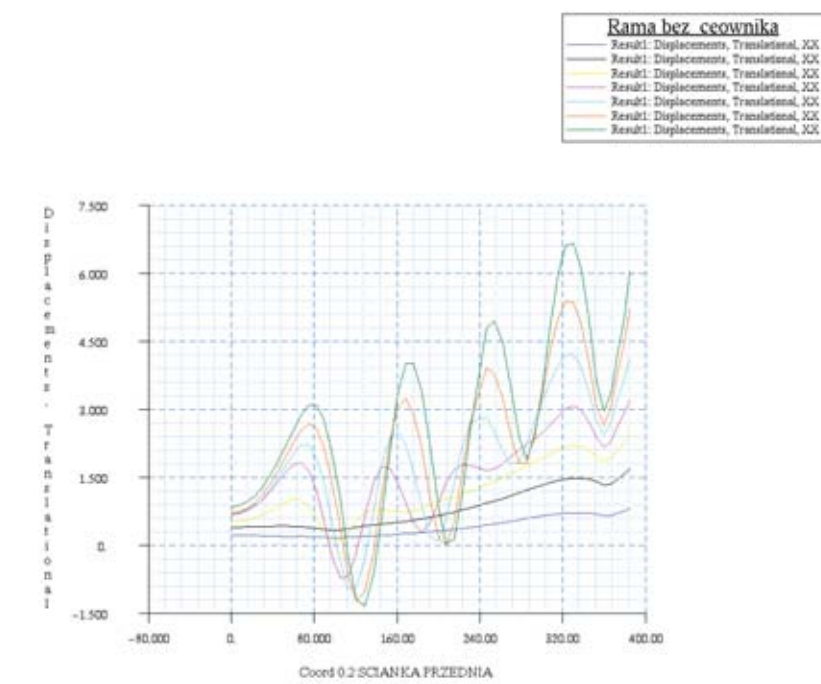
Rys. 10. Wykresy przemieszczeń prostopadłych do powierzchni elementów ścianki bocznej ramy przedniej  
 Fig. 10. The perpendicular displacement points against side walls of front frame, for varied load levels
