RESEARCH ON RESISTANCE TO OXIDATION AND THERMAL SHOCKS OF LASER GENERATED STELLITE PADDING WELD IN THE ZONE OF A FAYING SURFACE OF EXHAUST VALVES OF THE PISTON AIRCRAFT ENGINE

Adam Woźniak, Wojciech Napadłek, Zdzisław Bogdanowicz

Military University of Technology
Faculty of Mechanical Engineering
Gen. Sylwestra Kaliskiego 2, 00-908 Warsaw, Poland
tel.: +48 22 6837357, 6839447
e-mail: wnapadlek@wat.edu.pl, z.bogdanowicz@wme.wat.edu.pl

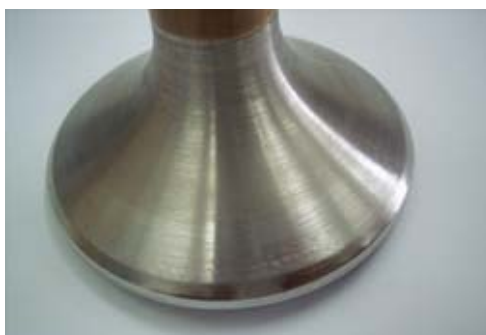
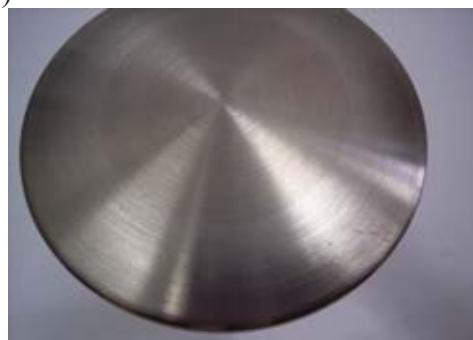
Rys. 1. Ogólny widok zaworów poddanych badaniom w warunkach szoku termicznego i środowiska korozyjnego – widok przed badaniami

Fig. 1. General view of valves which were exposed to tests in conditions of thermal shocks and corroding medium – view before investigations

Badaniom w warunkach szoku termicznego i środowiska korozyjnego poddano po dwa zawory napawane laserowo stellem 6 wytworzonym na bazie proszku stopowego AMI 3901 (rys.1). Z uwagi na bezpieczeństwo badań w wysokiej temperaturze zawory opróżniono z sodu. Metodyka badań polegała na wygrzaniu wymienionych elementów w piecu elektrycznym w temperaturze 700⁰C i szybkim studzeniu w warunkach szoku termicznego poprzez intensywny nadmuch sprężonego powietrza do temperatury otoczenia (rys.2, 3). Cykle grzania i studzenia powtarzano w tej temperaturze dwadzieścia razy, mierząc po ostudzeniu zmianę masy zaworów. Kolejne cykle, aż do stu realizowano w temperaturze 900⁰C intensyfikując warunki szoku termicznego (rys.4). Po każdym cyklu grzania i studzenia oprócz pomiaru zmiany masy elementów sprawdzano poprzez weryfikację organoleptyczną przy pomocy lupy stan powierzchni zaworu czy nie występują na nich pęknięcia bądź wykruszenia. Badania w warunkach szoku termicznego zaworów zakończono w bardzo ostrych reżimach wykonując intensywne chłodzenie tych elementów w zimnej wodzie, wykonując dziesięć cykli takich szoków.

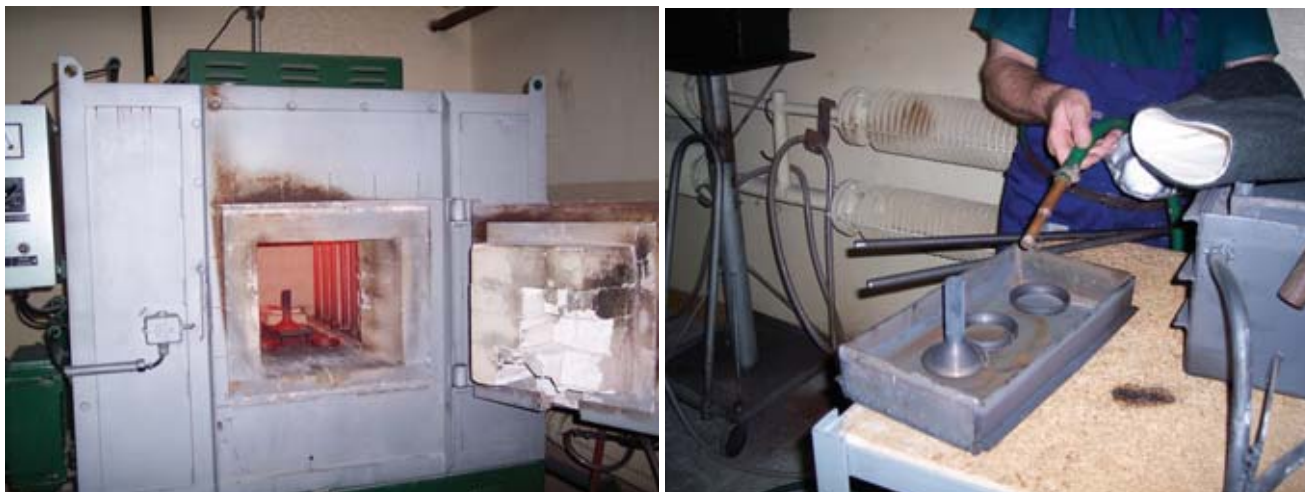
Rys. 2. Metodyka badań: wygrzanie w piecu w temperaturze 900°C przez 15 minut i szybkie studzenie sprężonym powietrzem do temperatury otoczenia

Fig. 2. Investigations methodology: hold at a temperature of 900°C during 15 minutes and fast cooling by pressure air to ambient temperature

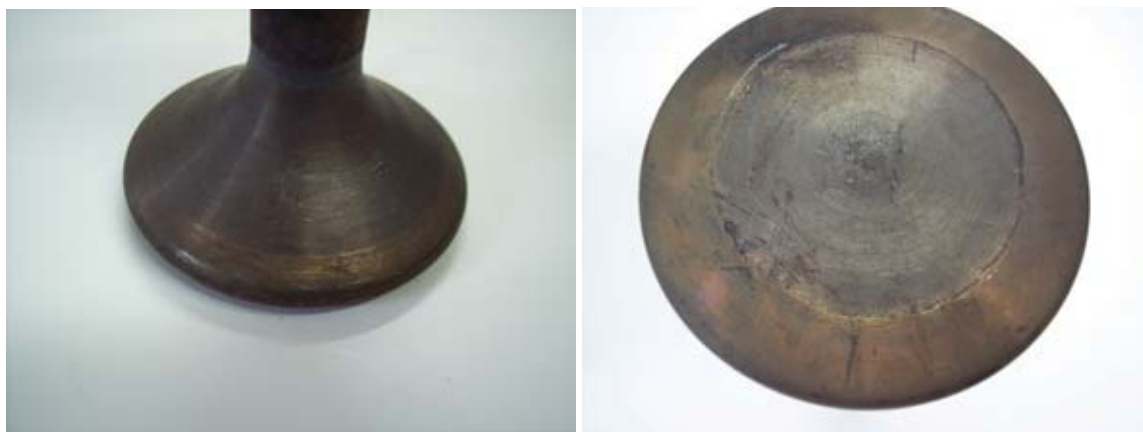
Rys.3. Wygląd powierzchni grzybka zaworu po 20 cyklach nagrzewania i chłodzenia

Fig. 3. Appearance of surface of valve head after 20 cycles heating and cooling

Po dwudziestu cyklach badań w warunkach szoku termicznego wygląd powierzchni grzybka zaworu ze stanu początkowego jak na rysunku 1 zmienił się w ten sposób, że uwidoczniła się wyraźnie strefa napawania laserowego stellite 6 i materiału rodzimego intensywnie utleniającego się w prowadzonych warunkach badań (rys.3). Charakterystycznym efektem prowadzonych badań było to, że w temperaturze 700°C następowały niewielkie przyrosty masy zaworu.

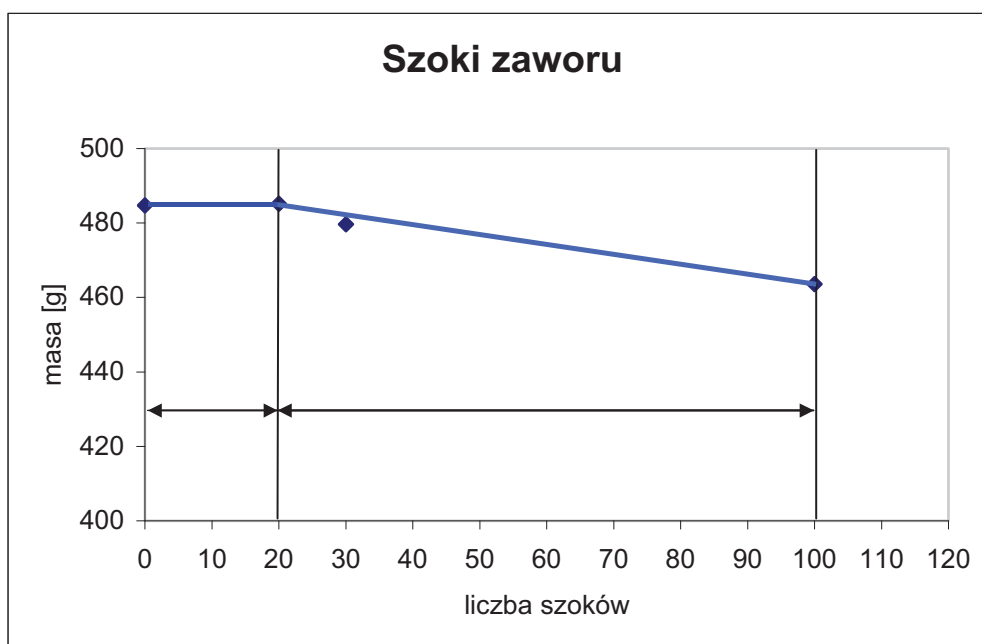
Rys. 5. Zmiana masy zaworu podczas badań na szoki termiczne
Fig. 5. Change of mass of valve during tests on thermal shocks

W kolejnych cyklach badań w warunkach szoku termicznego, aż do stu cykli (intensywne chłodzenie z temperatury 900°C) następował z kolei ubytek masy zaworów a powstające warstwy tlenków odpryskiwały od materiału rodzimego. Charakterystyczną cechą tego procesu było samoczynne usuwanie warstwy tlenkowej, tzw. Samooczyszczanie (rys.4). Zmianę masy zaworu w warunkach szoku termicznego ilustruje wykres przedstawiony na rys.5. Masa badanych zaworów zmniejszyła się średnio o 21,13 g, ponadto nastąpił ubytek warstwy azotowanej na trzonku zaworu. Azotki żelaza są stabilne jedynie do temperatury 750°C . Powyżej tej temperatury ulegają gwałtownemu utlenianiu do tlenków żelaza, które odpryskują od powierzchni materiału rodzimego. Na powierzchni zaworów nie stwierdzono występowania żadnych pęknięć i wykruszeń, co należy uznać za bardzo korzystny efekt zachowania się badanych elementów w warunkach utleniania i szoku termicznego.

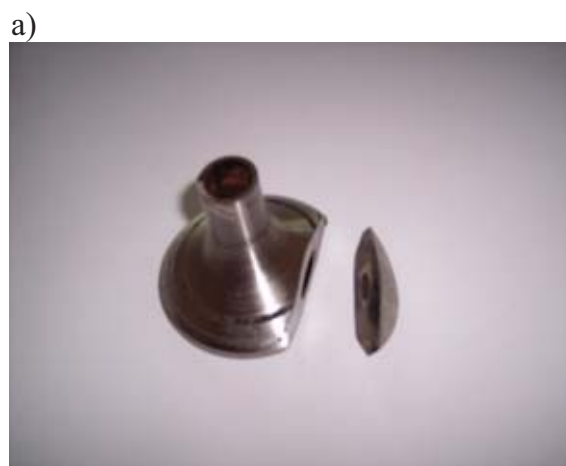
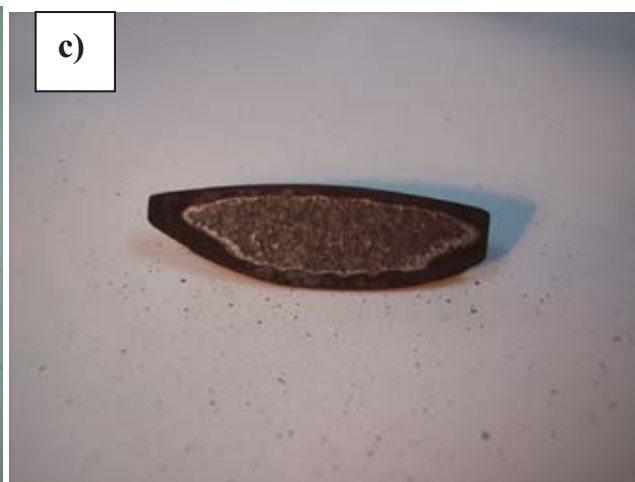
Rys. 7. Próbkę wyciętą z zaworu wydechowego do badań żaroodporności w temperaturze 900°C: a) stan odprysków warstwy tlenków po 2 minutach od wyjęcia z pieca, b) po 5 minutach

Fig. 7. The cutting sample from exhaust valve to investigations of heat resistance in temperature 900°C: a) state of chips of oxides layer after 2 minutes after taking out from furnace, b) after 5 minutes

Badania żaroodporności próbek wyciętych z zaworu w strefie napoiny stellitej (rys. 7) przeprowadzono w temperaturze 700⁰C przez 10 godzin i 900⁰C w atmosferze powietrza, w czasie 100 godzin. W trakcie eksperymentu po założonych czasach próbki były wyjmowane i rejestrowano zmiany ich masy (rys. 8, 9).

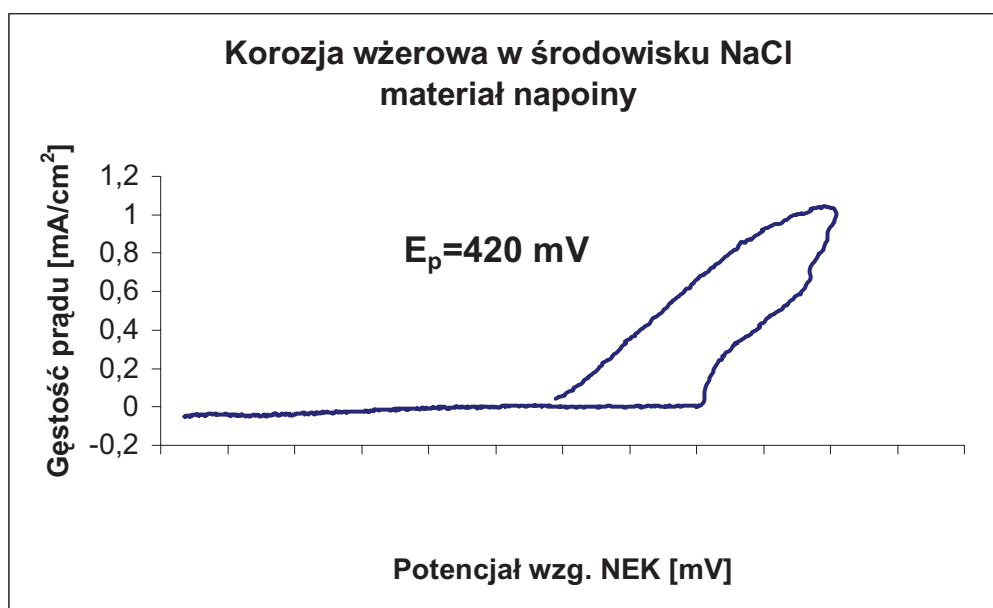
Rys. 10. Odporność korozyjna napoiny stellitowej 6 i materiału rodzimego stali zaworowej
 Fig. 10. Corrosion resistance of stellite 6 padding weld and native material of valve steel

Badania odporności korozyjnej wykonano metodą potencjodynamiczną w roztworze 0,5 molowego NaCl. Elektroda odniesienia była nasycona elektroda kalomelowa. Badania wykonano na całkowicie skomputeryzowanym urządzeniu ATLAS'91 w zakresie potencjałów od -1100 do 900 mV z szybkością zmiany potencjału 50mV/min. Badania przeprowadził dr inż. Stanisław Józwiak z IMiMT WME WAT.

Na rys.10 przedstawiono krzywe odporności korozyjnej austenitycznej stali zaworowej 4H14N14W2M (materiał rodzimy), z której wykonany jest zawór wydechowy oraz napoiny stellitej 6 wytworzonej na bazie proszku stopowego AMI 3901. Wynika z nich, że odporność korozyjna napoiny stellitej jest znacząco większa niż materiału rodzimego. Warstwy napawane stellitej 6 na stali austenitycznej zaworowej posiadają wyższe wartości prądu korozyjnego ($E_p=420mV$) niż materiał rodzimy ($E_p=270mV$).

- Odporność korozyjna austenitycznej stali zaworowej 4H14N14W2M, z której wykonany jest zawór wydechowy oraz napoiny stellitowej typu 6 wytworzonej na bazie proszku stopowego AMI 3901 jest wyraźnie zróżnicowana. Warstwa napawana stellem posiada wyższą wartości prądu korozyjnego ($E_p=420\text{mV}$) niż materiał rodzimy ($E_p=270\text{mV}$).
