THE WEAR RESULTS OF THE PROTOTYPE PISTON RINGS AFTER THE DURABILITY TESTS

Andrzej Kaźmierczak

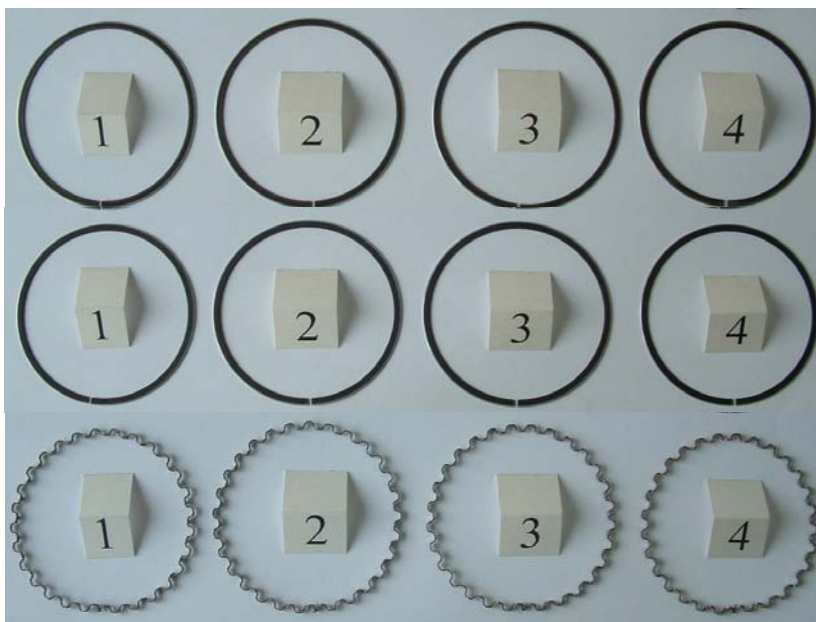
Jako pierścienie olejowe zamontowano składane, trzyczęściowe pierścienie z elementem sprężystym typu Niflex (rys. 5).

Rys. 5. Widok trzecich olejowych pierścieni składanych po próbie
Fig.5 The view of oil rings after the durability test

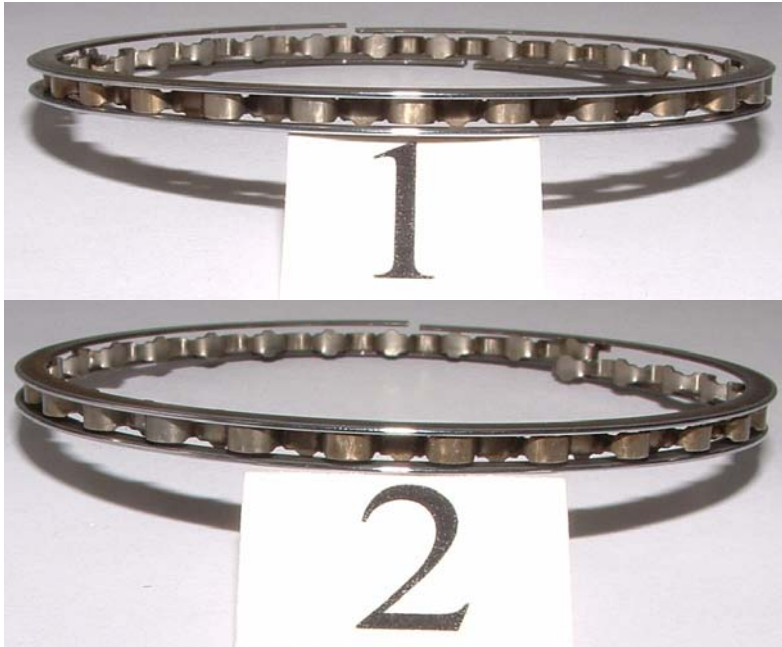
Rys. 7. Widok pierścieni olejowych 1 i 2 cylindra
Fig.7 The view of oil ring of the sleeve No.1 and No.2.

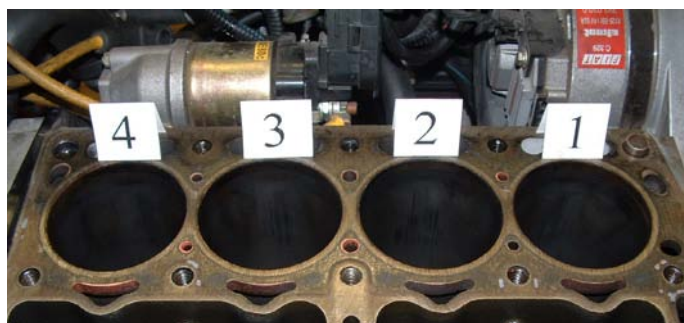
Stwierdzono, że tuleje cylindrowe uległy bardzo małemu zużyciu. Wszystkie tuleje są równomiernie dotarte na całym obwodzie i na całej powierzchni współpracy z pierścieniami tłokowymi. Widoczne są rysy holownicze (rys. 9).

We wszystkich tulejach najmniejsze zużycie zaobserwowano pomiędzy GMP I pierścienia uszczelniającego, a GMP II pierścienia uszczelniającego. Oznacza to, że współpraca pomiędzy pierścieniami azotowanymi i tuleją żeliwną była dobra i dobrze rokuje na przyszłość, wzięwszy pod uwagę niemierzalne wartości zużycia tulei. We wszystkich tulejach pomiędzy GMP III pierścienia, a DMP I pierścienia stwierdzono w kierunku prostopadłym do przekroju poprzecznego silnika występowanie rys wzdłużnych po obu stronach tulei. Należy dodać, że tuleje mają sumaryczny przebieg równy 1100 godzin ruchu silnika (cztery próby trwałości zespołowej). Stan tulei jest wynikiem sumarycznego przebiegu 00 godzin.

Rys. 9. Widok bloku silnika po próbie
Fig.9 The view of the cylinder block after test

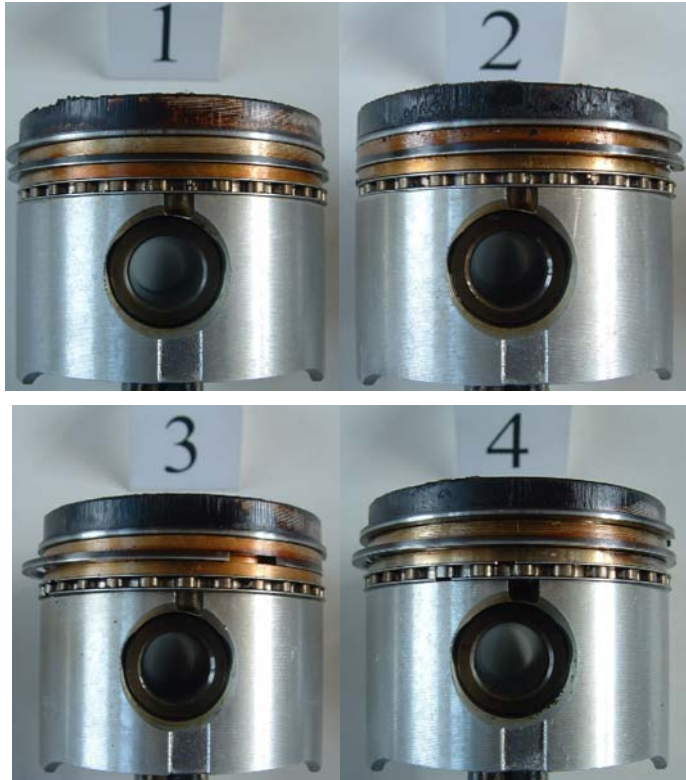
W tej próbie użyto nowe tłoki o standardowej wysokości rowka pierwszego pierścienia uszczelniającego. Badania organoleptyczne tłoków nie wykazały istotnego ich zużycia. Współpraca zarówno z pierścieniami tłokowymi, jak i z tulejami cylindrowymi była prawidłowo. Stwierdzono jedynie niewyczuwalne drobne zarysowania płaszcza wszystkich tłoków w przekroju równoległym do osi sworznia tłokowego (rys. 10).

Rys. 10. Widok tłoków po próbie
Fig.10 The view of the piston after test
