## DAMAGE ANALYSE OF THE COMMON RAIL SYSTEM FUEL PUMP

Artur Król, Leszek Szczęch

Damage analyse of the Common rail system in Citroen Xsara 2.0 HDi is the aim of the paper. As a result of damage two from three pumping section were destructed. Analysis concerns mechanical reasons as well as fuel quality. Internal elements of the fuel pump were checked. There was looked for mechanical defect or assembly faults. Because of incombability of fuel quality to norm PN-EN 590 of may 1999 it was detailed checked on possibility of demagae cause. In effect of analysis it was found that damage was caused by assembly fault. One of internal elements was in colission with another rotating part. This element was broken and small produkts of colission stopped fuel outflow from the pump. Internal pressure increased and cause destruction of the fuel pump. The influence of the fuel propriety on affectability fuel pump was an object of the detailed analysis. Research by means of the spectrophotometer in the infra-red radiation was carried out. Research consisted in the exposing of the fuel sample of the with infra-red rays of the definite wavelength. Spectrum emissive of compared fuels in the infra-red

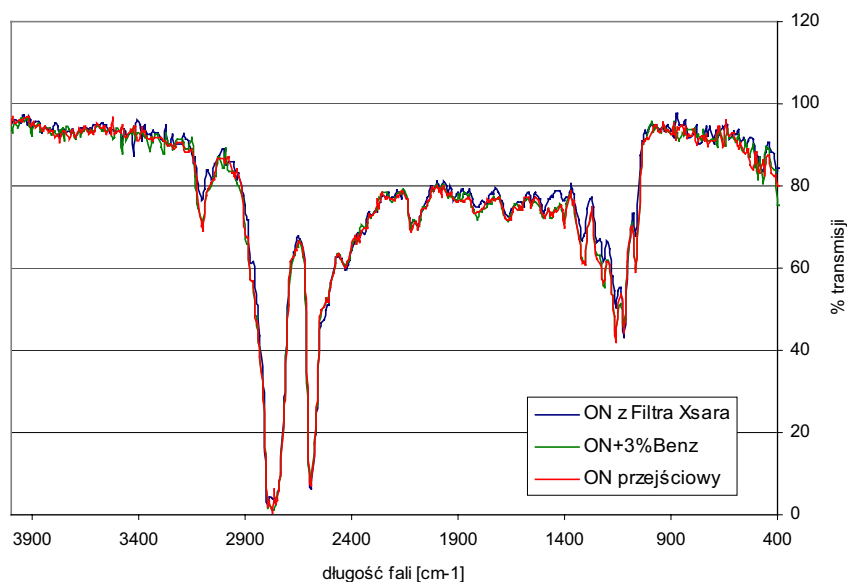
temperatury zapłonu, postanowiono sprawdzić jaka zawartość benzyny spowoduje obniżenie temperatury zapłonu do 40°C zmierzonej podczas badań paliwa w „PETROGEO”. Do czystego oleju napędowego przejściowego o temperaturze zapłonu 59°C dodano najpierw 1% a następnie 3% benzyny ekstrakcyjnej i wykonano pomiary temperatury zapłonu (rys. 3). Jednoprocentowy dodatek benzyny spowodował obniżenie temperatury zapłonu do 52°C a trzyprocentowy do 39°C. Wynik ten jest zbliżony do otrzymanego w laboratorium „PETROGEO”. Na podstawie widma emisji (rys. 2) badanych paliw można stwierdzić że ich skład jest porównywalny i nie wskazuje na obecność znacznych ilości domieszek, które mogły by zmienić własności paliwa.

Rys. 2. Widmo emisyjne porównywanych paliw w podczerwieni  
 Fig. 2. Spectrum emissive of compared fuels in the infra-red radiation

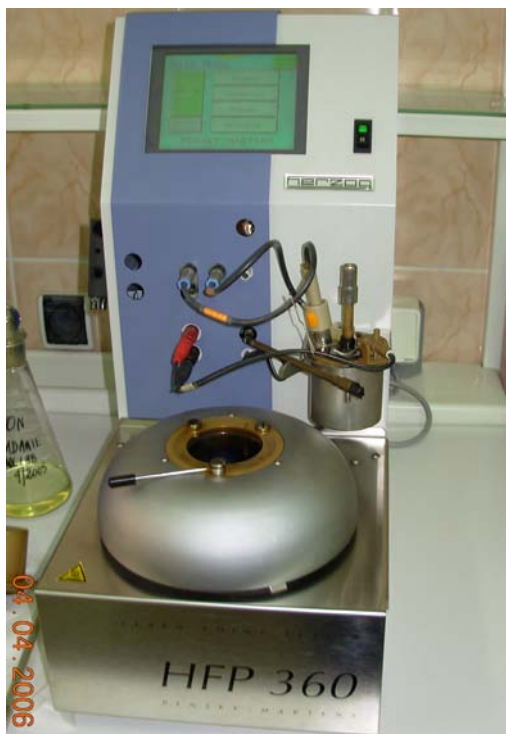
Rys. 3. Urządzenie HFP 360 do pomiaru temperatury zapłonu  
Fig. 3. The HFP 360 device for the measurement of the ignition temperature

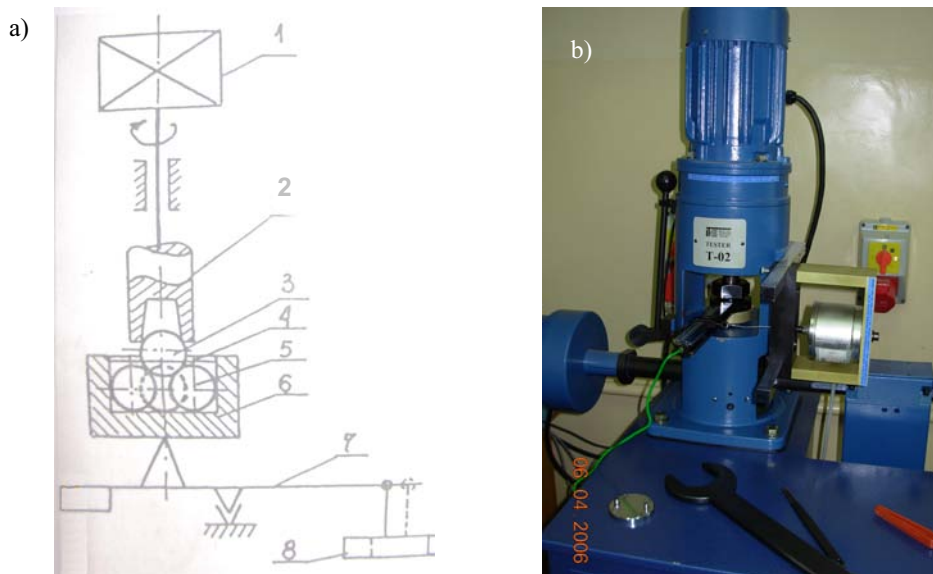
Postanowiono zatem sprawdzić jak 3% dodatek benzyny wpłynie na własności smarne paliwa, istotne dla trwałości pompy wysokiego ciśnienia i skłonności jej elementów (smarowanych paliwem) do zacierania. Sprawdzenie to wykonano na aparacie czterokulowym (rys. 4), w którym w specjalnym pojemniku 6 (rys. 4a) z czynnikiem smarującym znajdują się trzy kulki 5. Kulki te są unieruchomione w specjalnym uchwycie 6. Czwarta kulka 3 umieszczona jest w uchwycie wrzeczona 2 i obracana silnikiem elektrycznym 1 z prędkością 1450 obr/min. Trzy kulki wraz z pojemnikiem są dociskane z siłą 40 kG przez układ dźwigniowy 7 do kulki, która jest napędzana.

Rys. 4. Schemat budowy(a)(opis w tekście) i widok (b) aparatu czterokulowego do badania własności smarnych olejów i paliw  
Fig. 4. The schema construction (a)(the description in the text) and the view (b) of four-ball device for research of the lubrication property of oils and fuels
