## THE SAFETY FACTOR DETERMINATION OF COMPOSITES STRUCTURE CABIN OF "I – 23 MANAGER" AIRPLANE FOR LOADS DURING TURNOVER

Kazimierz Stanisław Frączek

Institute of Aeronautics, Department of New Technology  
Aleja Krakowska 110/114, 02-256 Warsaw, Poland  
tel: +48 22 4860011 ext. 542  
e-mail: kaz@ilot.edu.pl

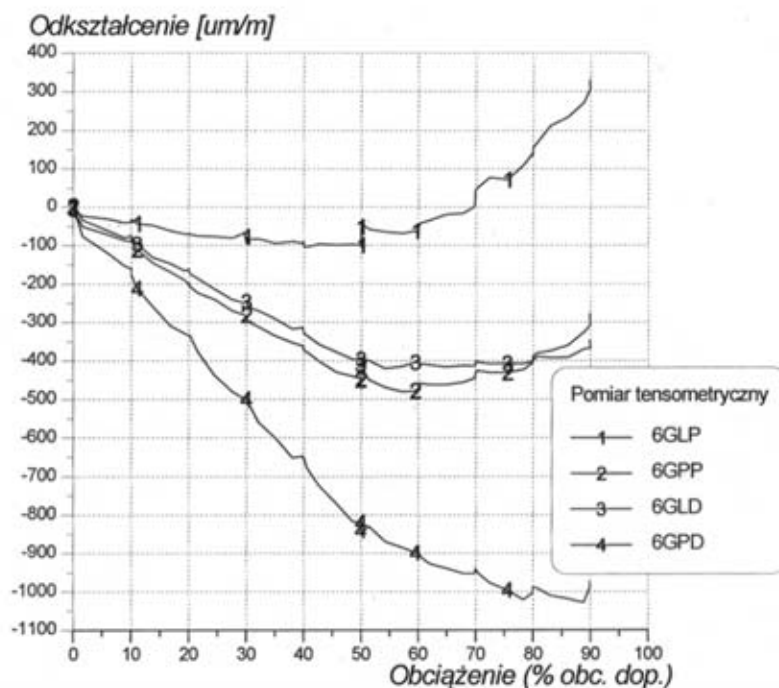
Rys. 2. Pomiar tensometryczny odkształceń kabiny w czasie próby statycznej  
 Fig. 2. The strains during practical test

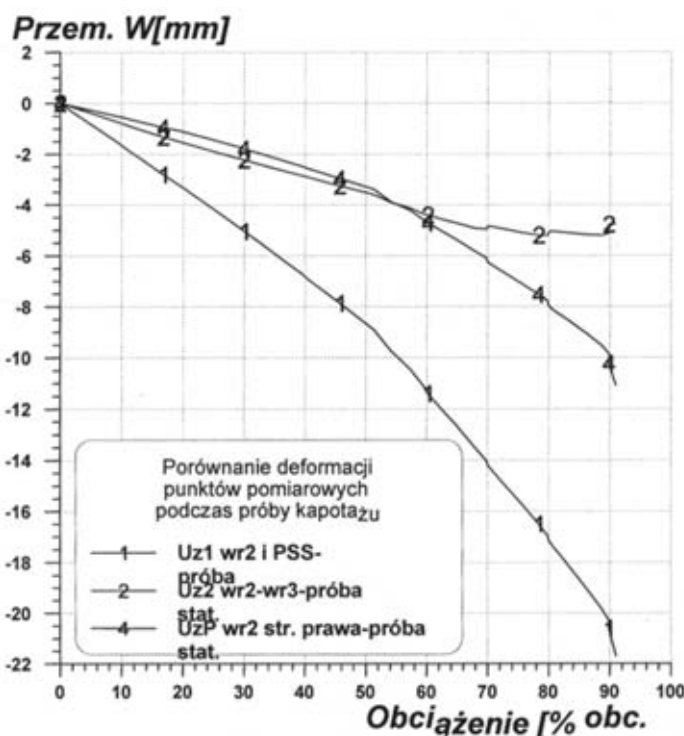
Rys. 3. Przemieszczenia punktów pomiarowych w funkcji narastania obciążenia  
 Fig. 3. The diagram of displacement points in function increase load

Do 50 % obciążenia dopuszczalnego próba przebiegała bez oznak zniszczenia lub nieliniowej pracy. Po przekroczeniu tej granicy obciążeń pojawiły się pierwsze oznaki niszczenia materiału kompozytowego w postaci trzasków nasilających się równocześnie ze wzrostem obciążenia.

Przy około 90% obciążenia nastąpiło zniszczenie ramy w postaci złamania jej górnego pasa nośnego i dolnego na łuku, gdzie był on również ściskany.

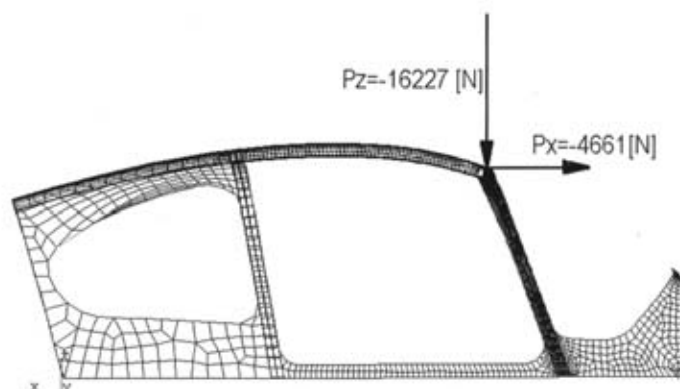
Rys. 6. Model strukturalny kabiny samolotu I23 – Menager z wartością dopuszczalnej siły podczas kapotażu  
 Fig. 6. The structural model of airplane I-23 Manager cabin with necessary force during turnover

Wartość siły obciążającej została podzielona na pół z powodu modelowania jedynie połowy kabiny samolotu. Drugą symetryczną połowę zastąpiono warunkami brzegowymi w płaszczyźnie symetrii samolotu. Należy zaznaczyć, że podczas przykładania siły wręga pierwsza deformuje się tak, że zmienia się miejsce kontaktu ramy z płytą dociskową. W trakcie realizacji próby stanowiskowej zmieniano wielkość płyty dociskowej, tak by odwzorować działanie płyty lotniska.
